Funktion hos markbaserade anläggningar i fält

Utförare: JTI, VA-guiden, 11 kommuner

Finansiering: HaV och deltagande kommuner

Om projektet

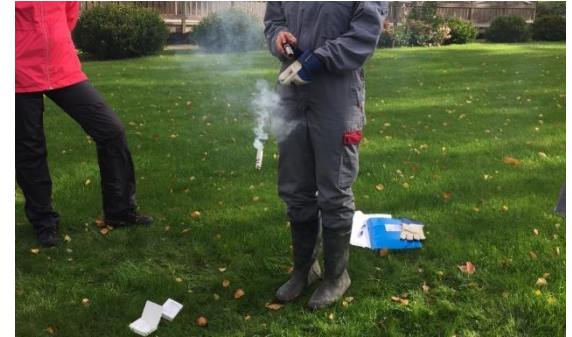
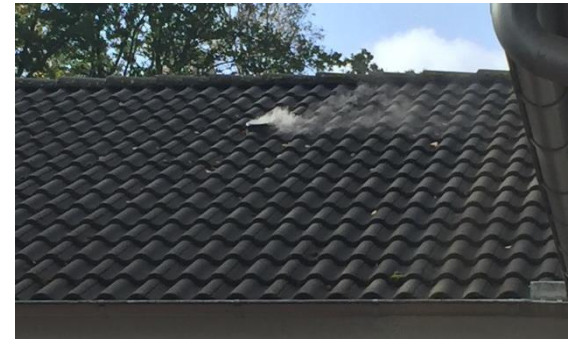
- Undersöka luftning
- Rökpatroner

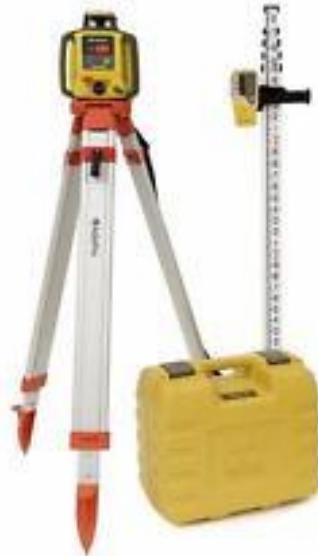
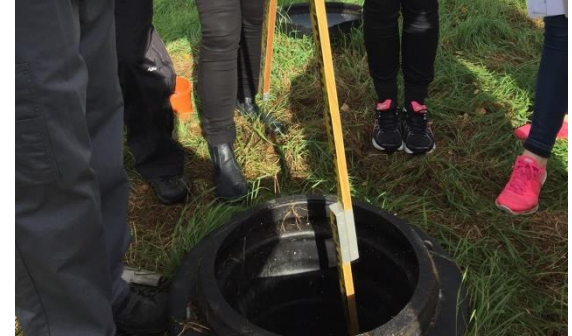
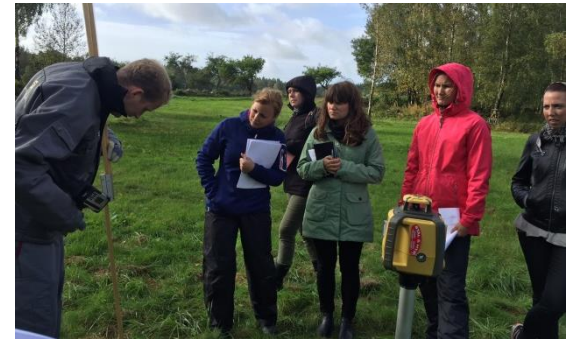
- Undersöka nivåer i anläggningen:
 - Slamavskiljare
 - Fördelningsbrunn
 - Spridarrör
- Bedöma grundvattenyta
- Mätstöd bl.a. planlaser
