Åtgärdskartering Hjul- bäcken

Sala kommun

Sveriges Sportfiske- och Fiskevårdsförbund, Sportfiskarna, genomförde under april 2024 en biotopkartering av Hjulbäcken i Sala kommun. Totalt 11,2 km vattendrag karterades från utloppet i Sagån till Dragmansbosjön. Syftet var att med stöd av biotopkarteringsmetoden kartlägga mänsklig påverkan längs vattendraget samt ge förslag på lämpliga biotopförbättrande åtgärder för att gynna vattenlevande arter.

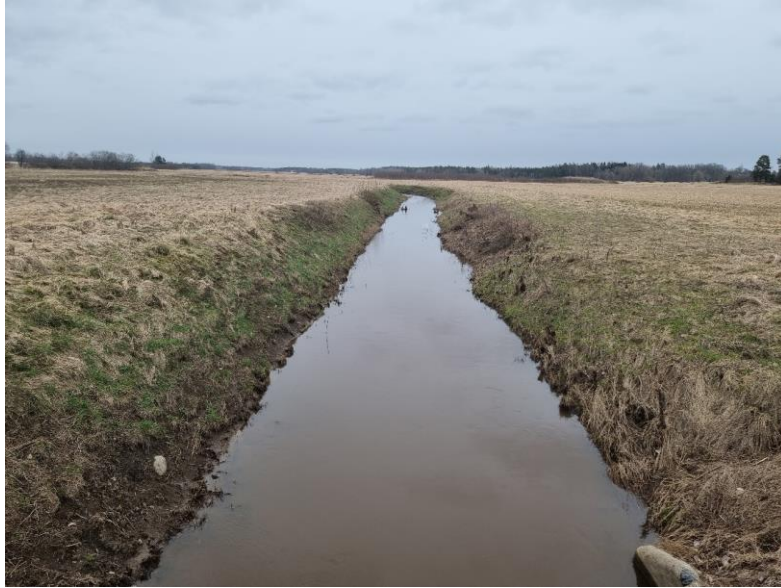
Sträckan domineras av lera och strömförhållandena bedöms i huvudsak vara strömmande till svagt strömmande. Den ursprungliga HyMotypen bedöms vara Ex. Närmiljön på båda sidor består av i huvudsak åkermark och beskuggningen av vattendraget bedöms som bristfällig vilket indirekt även ger en brist på död ved (Figur 7). Sträckan är kraftigt påverkad av rätning och bitvis syns gamla rensvallar längs åns kanter. Det finns även spår av gamla meanderbågar längre ned mot utloppet i Sagån (Figur 8). Längs större delen av sträckan ansluter diken från omkringliggande åkermark vilka sannolikt för med sig stora mängder näringsämnen och sediment. Den kraftiga rensningen har även resulterat i erosion (Figur 9). Rätningen har resulterat i en homogen vattenmiljö, fattig på strukturer som sten och död ved samt de grunda miljöer som annars återfinns längs strandkanter. Det finns två rensade bestämmande sektioner på sträckan (Figur 10 & Figur 11).

Figur 7. Ett representativt foto över hur vattendraget ser ut på sträcka 1. Bäckens är här mycket rätad och nedskuren i landskapet samt omgiven av jordbruksmark.

Som direkt åtgärd utifrån biotopkarteringen föreslås en utredning av möjligheten att anlägga fosfordammar, våtmarker samt höja basnivån i bäcken.

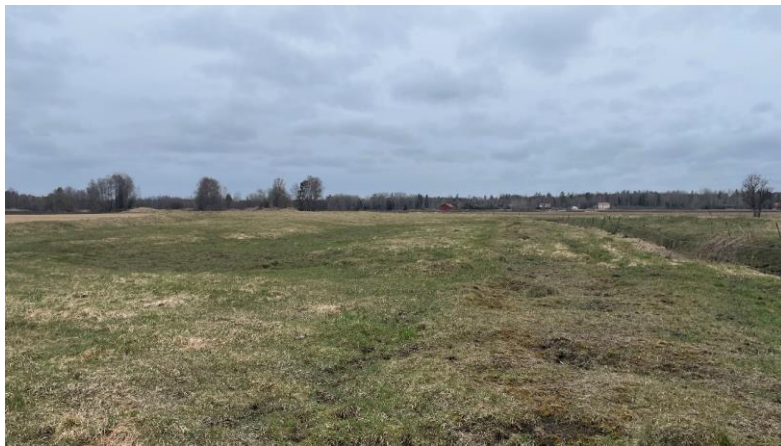
Figur 8. Foto över en av de gamla meanderbågar långt ner på sträcka 1.

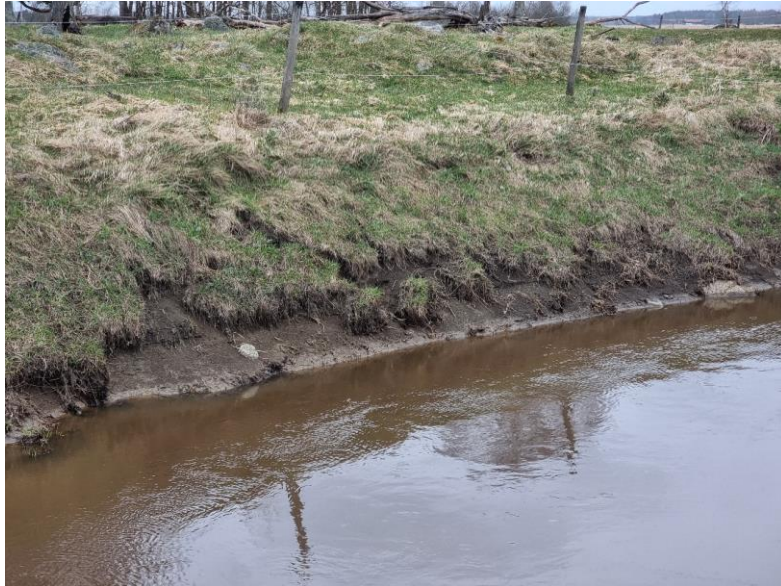
Figur 9. Sträckan har stora problem med erosion.

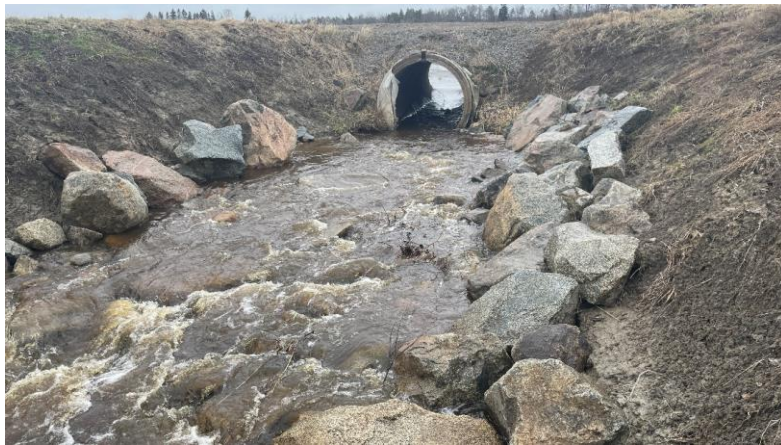
Figur 10. Den ena bestämmande sektionen på sträckan.

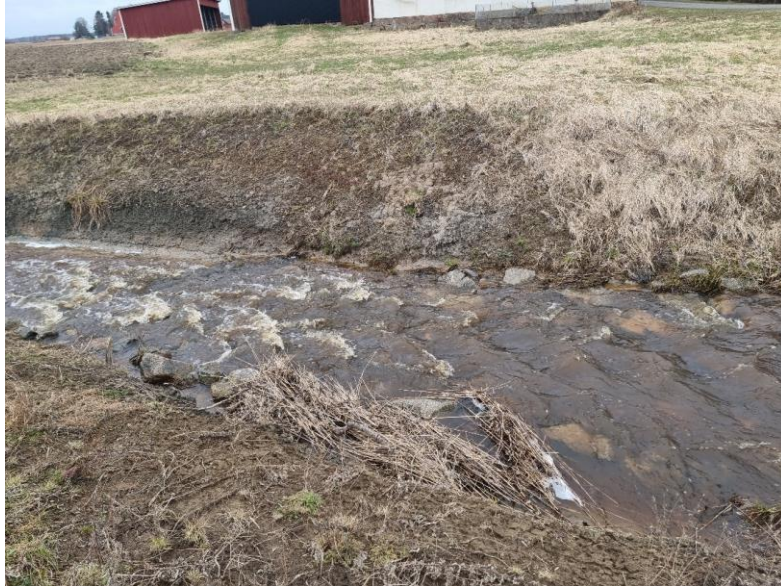
Figur 11. Den andra rensade bestämmande sektionen på den första sträckan.

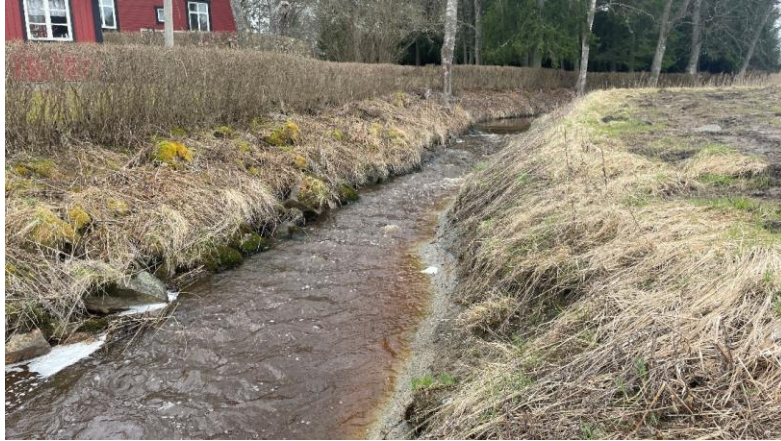
Bottensubstratet domineras av lera men sten och sand förekommer (Figur 13). Strömförhållandena är i huvudsak lugnflytande men det finns även kortare strömmande sträckor. Beskuggningen bedöms vara bristfällig och mängden död ved är låg. Närmiljön utgörs i huvudsak av åkermark.

Figur 13. Sträcka 2 domineras av lera men det förekommer även en del bortrensad sten längs vattendragets sidor som vid denna rensade bestämmande sektion.

Åtgärdsförslaget utgörs främst av tillförsel av sten vid de rensade bestämmande sektionerna för att höja basnivån. Material behöver tillföras utifrån med maskin.

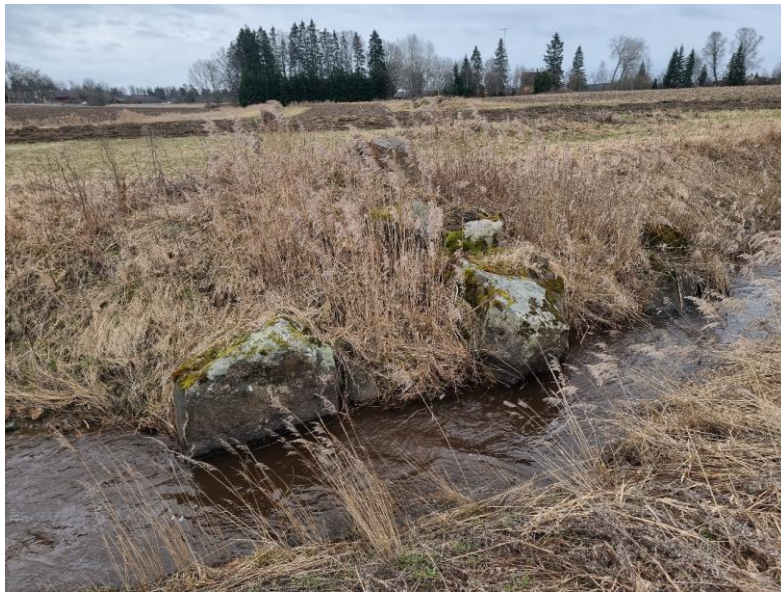
Sträckan bedöms vara kraftigt rensad och rätad med två rensade bestämmande sektioner (Figur 14). Bäckens till följd av detta förlorat flera av sina naturliga funktioner men stenigare partier förekommer bitvis och bidrar till kortare strömsträckor och en mer heterogen miljö.

Figur 14. Den andra bestämmande sektionen på sträckan.

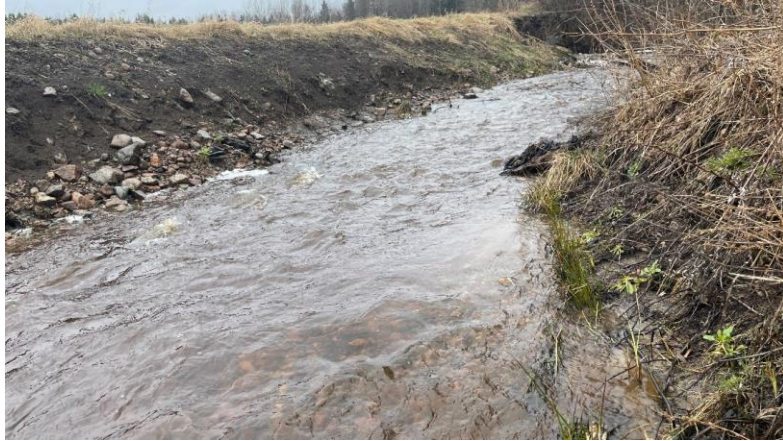
Figur 16. Sträcka 3 utgörs av ett mer strömmande vatten med sand, grus och sten.

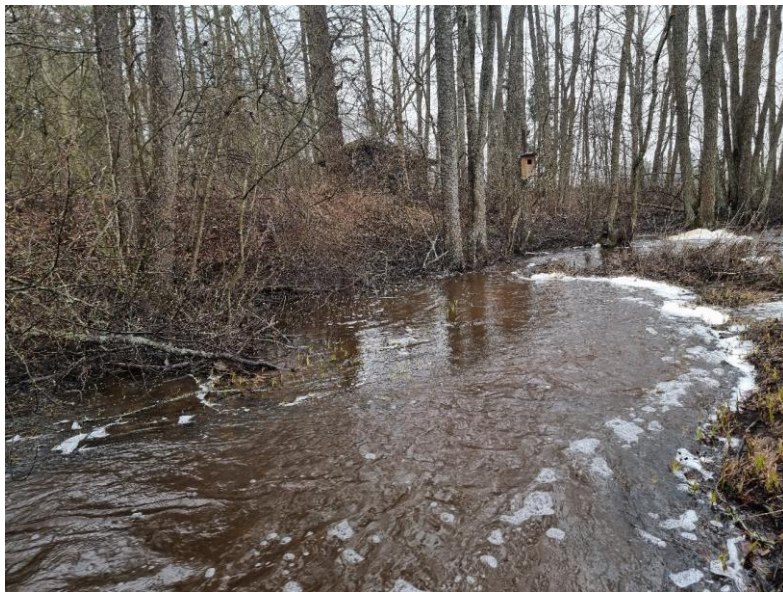
Figur 17. Uppströms trumman strömmar vattnet på mer och bottenstrukturer utgörs till större del av sand och grus.

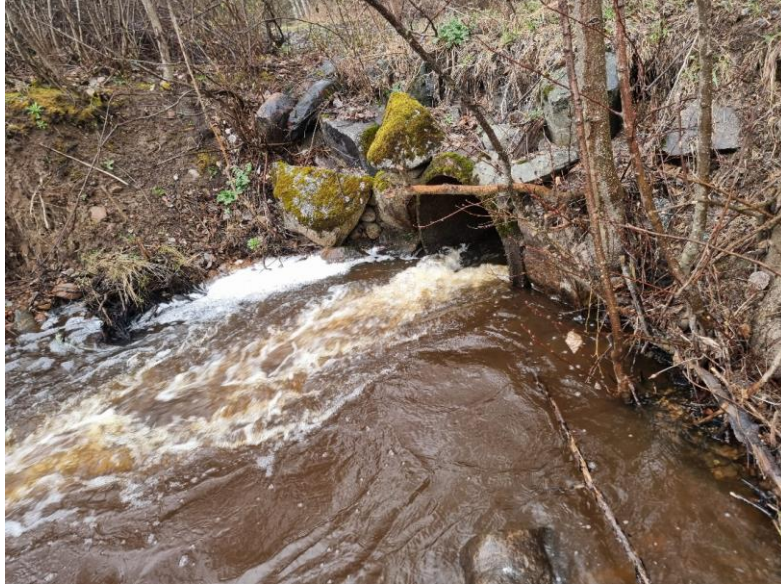
På sträckan finns ett partiellt vandringshinder i form av en trumma (Figur 18). Trumman har ingen fri ände men är något brant och underdimensionerad vilket orsakar för hög vattenhastighet för att den ska fungera optimalt för fiskvandring.

Figur 18. Foto på trumman på sträcka 3 som också utgör en bestämmande sektion.

Åtgärdsförslagen som föreslås är en höjning av basnivån samt tillförsel av död ved alternativt fri utveckling där man låter nyligen nedfallna träd ligga kvar i bäcken och på dess svämplan. Utöver detta bör man åtgärda trumman genom att antingen ta bort den helt, eller som andrahandsalternativ, tröskla den.

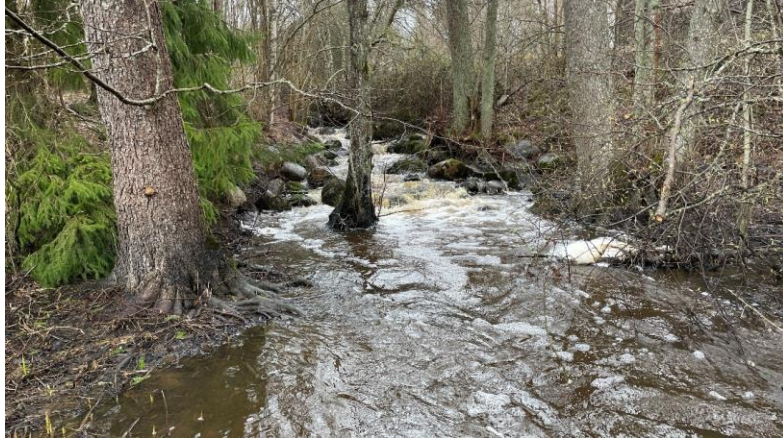
Figur 20. Fotot visar den blockrika sträcka 4.

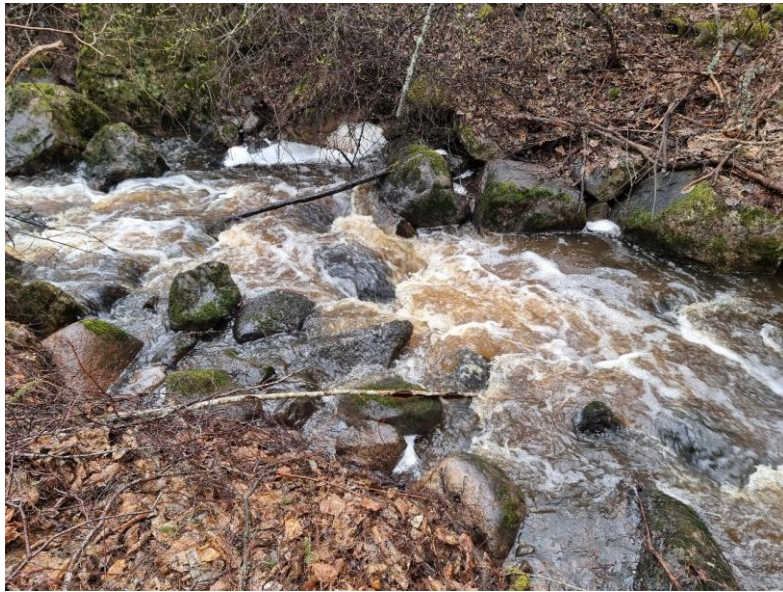
Figur 21. På fotot ses hur stenen flyttats åt sidorna och fåran har således blivit smalare och vattenhastigheten högre.

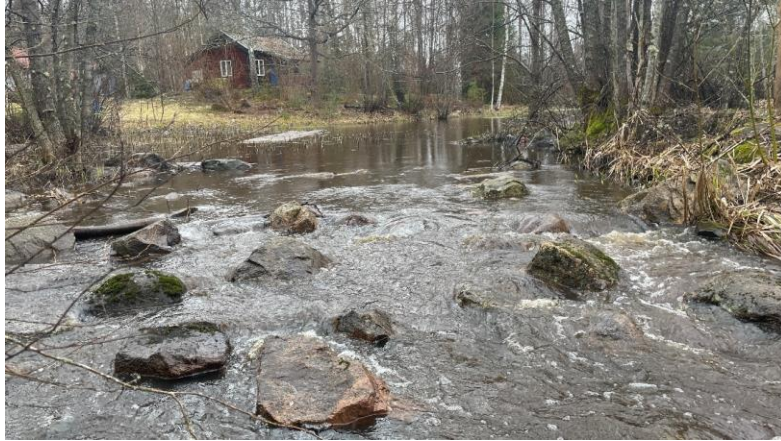
Figur 22. Dammen som sträcka 4 avslutas med.

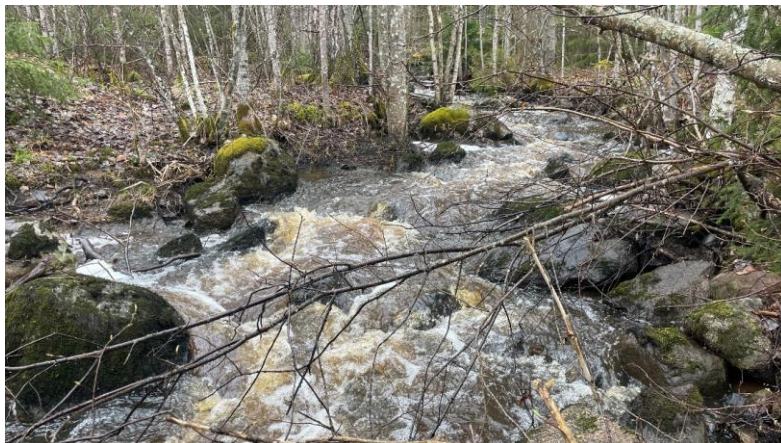
Vattendraget är kraftigt rensat med sten och block längs sidorna (Figur 25). Bottensubstratet består i huvudsak av sten med inslag av block och grus och förekomsten av död ved är god. Beskuggningen är hög tack vare den trädridå som omger vattendraget på båda sidor.

Figur 25. Sträckan är rensad på block vilket gjort den smalare med högre vattenhastighet.

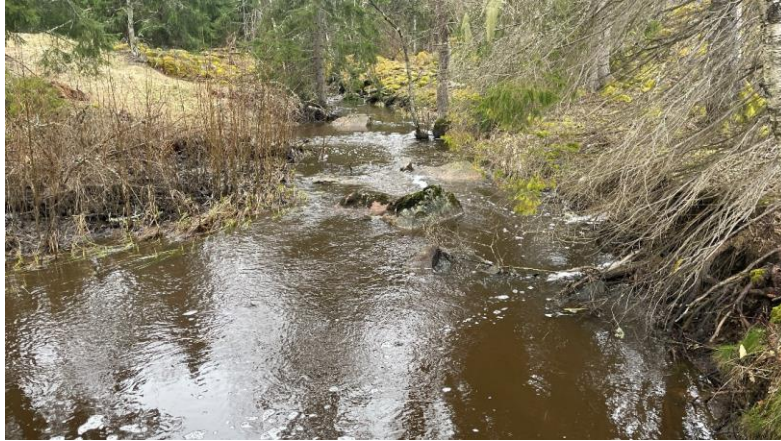
Vattendraget är kraftigt rensat med sten längs sidorna. Bottenstratet består i huvudsak av sand med inslag av block och grus och förekomsten av död ved är måttlig (Figur 27). I slutet av sträckan finns även en sprängd klack som tidigare varit en bestämmande sektion (Figur 28). Beskuggningen är hög tack vare den trädrå som omger vattendraget på båda sidor.

Figur 27. Sträcka 5 utgörs av HyMotypen Bx och bottenstrukturer domineras av sand.

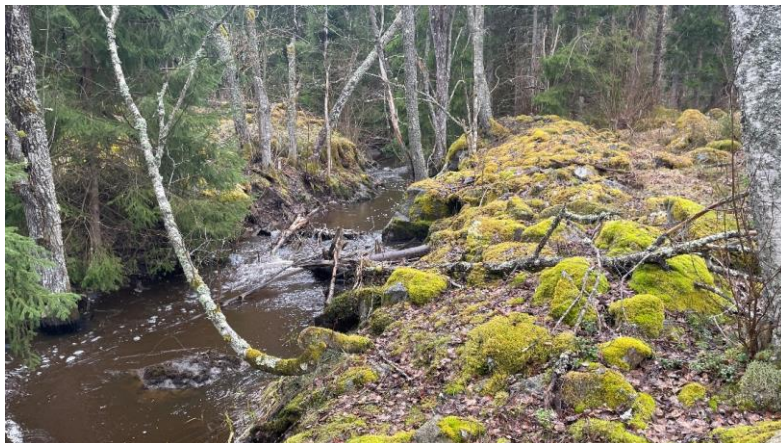
Figur 28. En bestämmande sektion finns i slutet av sträckan. Den utgörs av en sprängd klack med val-lar av rensmassor på sidorna.

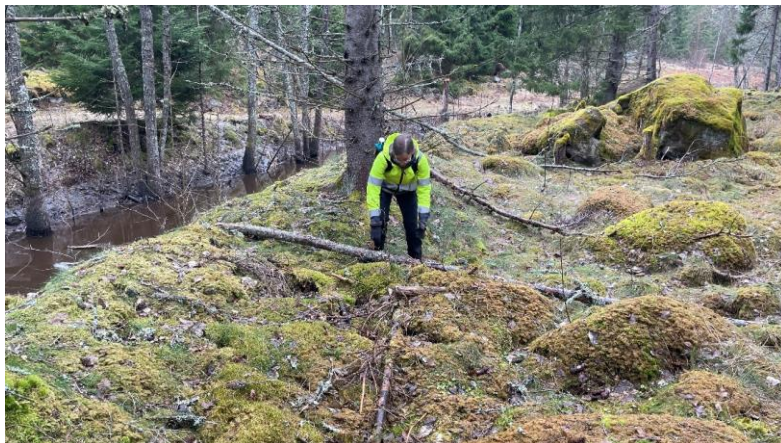
Bottenstratet består i huvudsak av silt med inslag av sand. Förekomsten av död ved är god och beskuggningen likaså. Vattendraget är kraftigt rensat och kanaliserat. Längs bäckens sidor finns stora rensvallar (Figur 31).

Figur 31. Fotot visar hur rensvallarna ser ut. En stor del av sträckan är kraftigt fördjupad och kanaliserad.

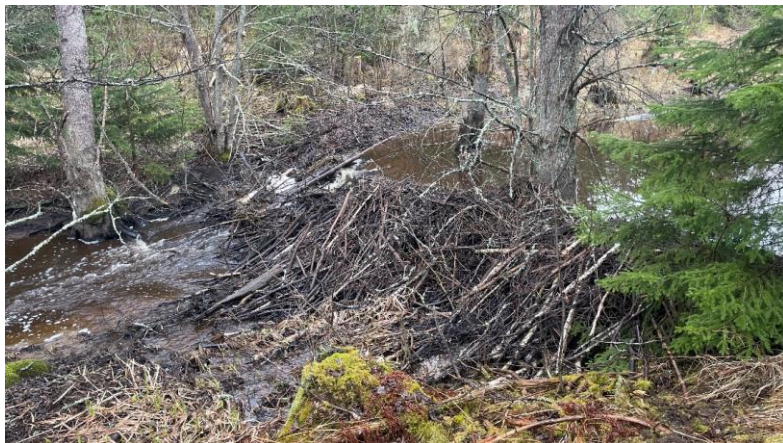
Figur 36. Det finns gott om bäverdämn längs sträckan.

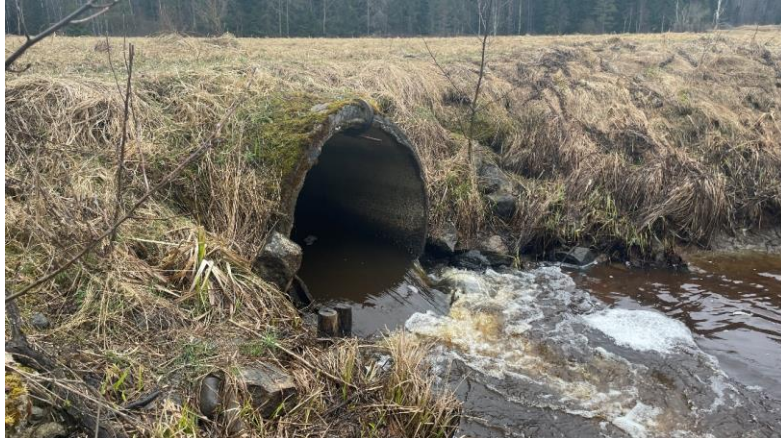
Vattendraget är kraftigt rensat med sten längs sidorna. Bottensubstratet består i huvudsak av lera men även silt och sand förekommer rikligt. Förekomsten av död ved är god och beskuggningen likaså. Vattendraget är kraftigt rensat och basnivån är sänkt. Andelen bäverpåverkan i vattendraget höjer dock basnivån temporärt (Figur 36). Det finns en trumma relativt tidigt på sträckan som utgör ett vandringshinder då den är för högt placerad (Figur 37 & Figur 38).

Figur 37. Trumman i början av sträcka är för högt placerad vilket skapar en fri ände som gör det svårt för fisk att passera.

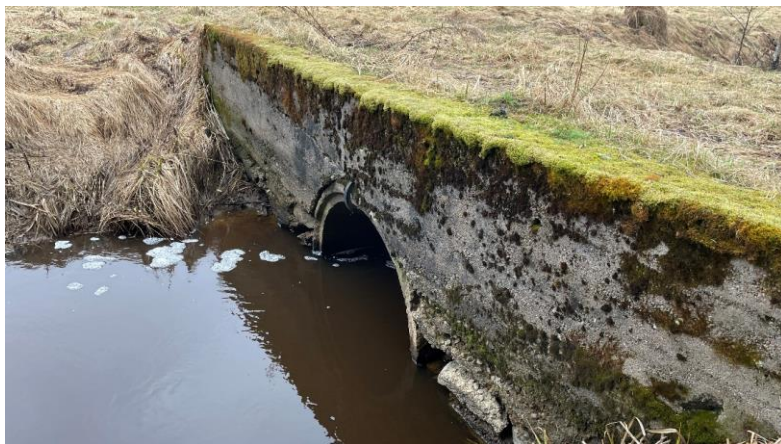
Figur 38. Trumman, sedd uppströms ifrån, är ingjuten i betong på övre sidan.

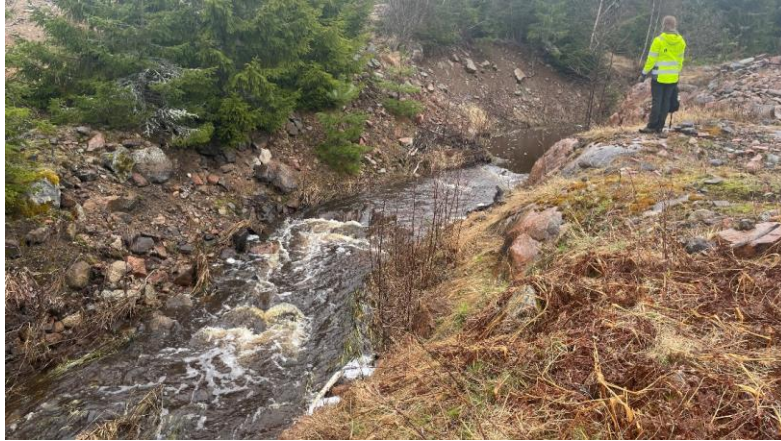
Vattendraget är kraftigt rensat och bergsklackar har sprängts (Figur 40 & Figur 41). Bottensubstratet består i huvudsak av sten med inslag av block och grus och förekomsten av död ved är låg. Beskuggningen är låg. På sträckan finns en stenbro som skulle kunna tillhöra den kulturlämning från träindustrin som kantar sträckans start.

Figur 40. Sträcka 10 utgörs av HyMotypen Bx och är kraftigt rensad.

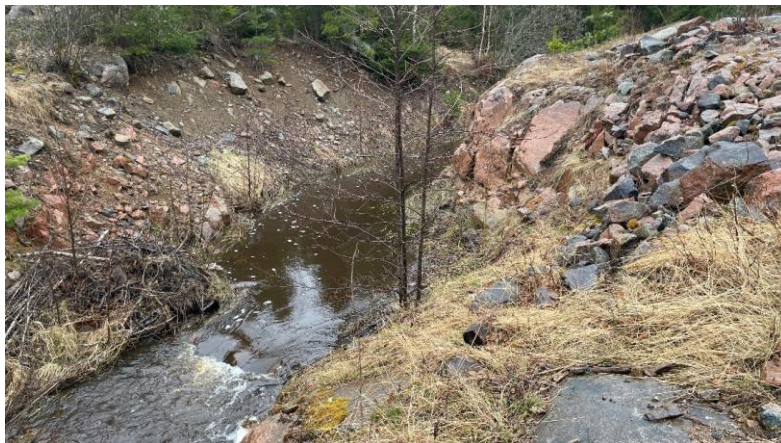
Figur 41. Sprängning av bergsklackar har skett på sträckan.

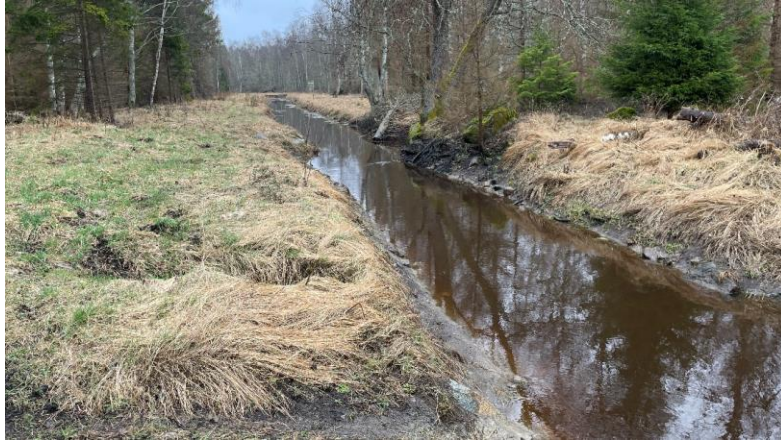
Figur 43. Sträcka 11 utgörs i huvudsak av HyMotypen Fö, det vill säga överfördjupat vattendrag.
