# Historiska vattenstånd i Svartån

Ett djupdyk i länsstyrelsens Svartå-arkiv

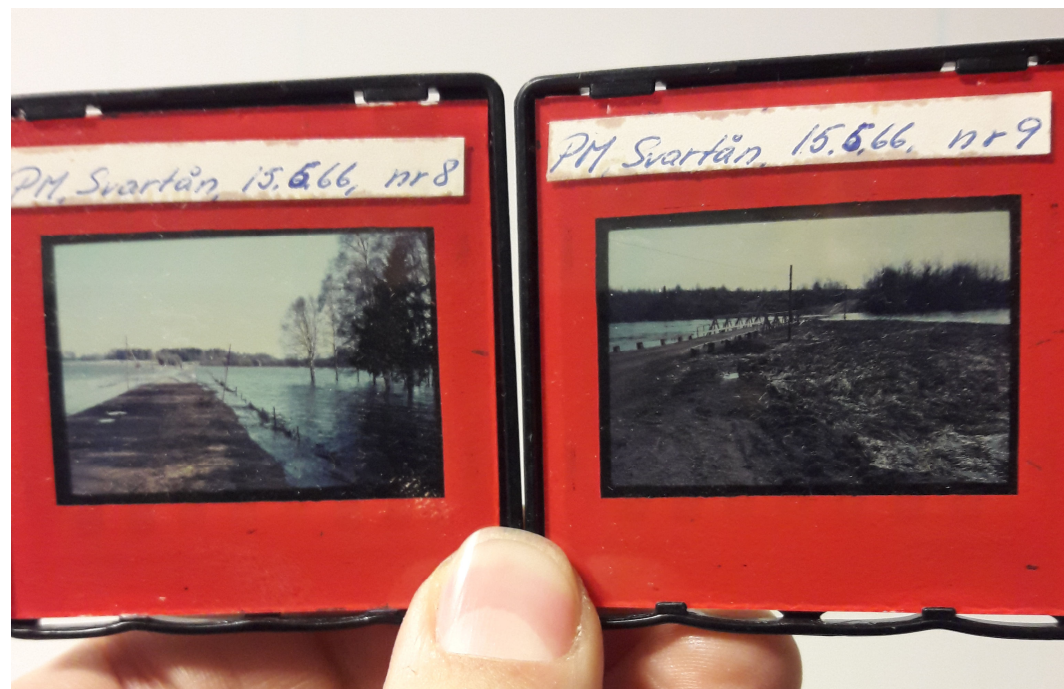
Källa: Otto von Unges  
Iakttagelse av vårflod 1966-05-  
15

Bilder från översvämningen

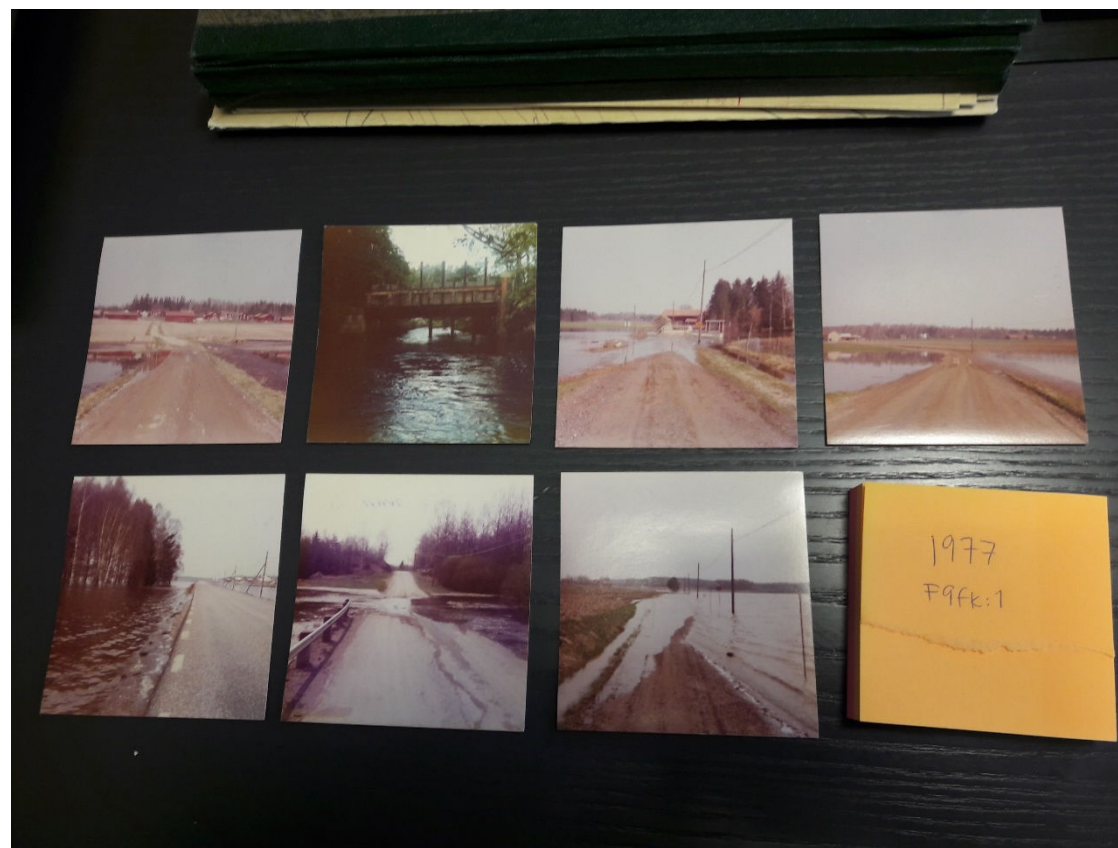
Källa: Akt F9fk:1

Bilder från översvämningen

1. Vägen till Sör-Hörende
2. Svanå hålldamm
3. Norr Salbo bro
4. Allmänna vägen Svanå –  
Västerfärnebo vid Hällby
5. Allmänna vägen Sättra brunn –  
Salbohed vid Sands invallning
6. Färjbron väster om ån
7. Enskild väg Väster Vrenninge

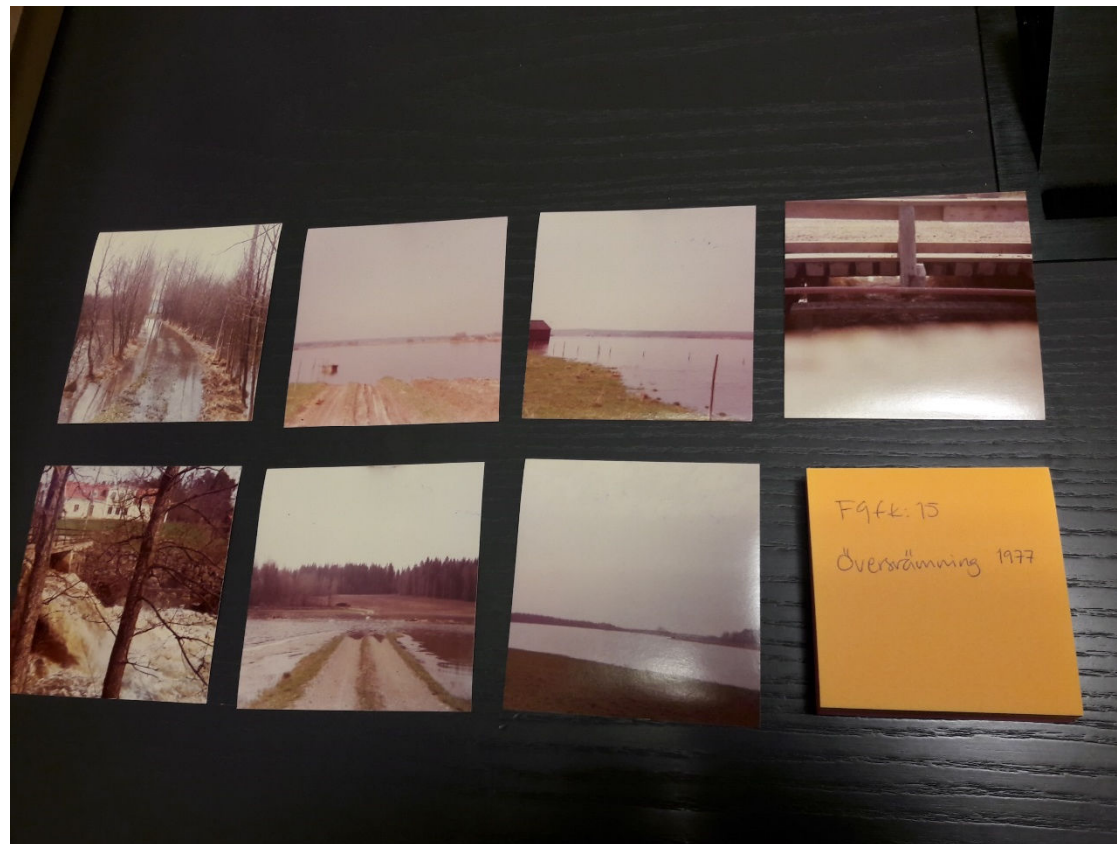
Källa: Akt F9fk:15

Bilder från översvämningen

1. Infart till tomt vid Hörendesjön
2. Hällbyinvallningen
3. Hällbyinvallningen
4. Bro vid Hörendedammen
5. Svanå nedre damm
6. Enskild väg vid Sör Salbo invallning
7. Sör Salbo invallning
