## GENOMFÖRDA LOVA-PROJEKT I SAGÅN

| Titel | Genomförda LOVA-projekt i Sagån |
| Författare | Viktor Kärvinge, Mälarens vattenvårdsförbund |
| Rapportnummer | 2023:02 |

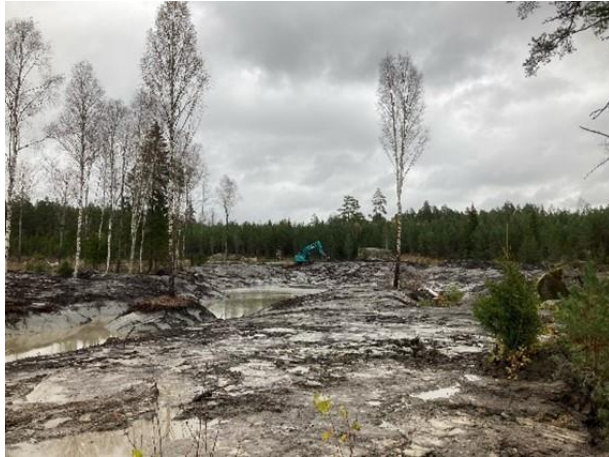
Bild 3. Fastparbo våtmark under anläggande

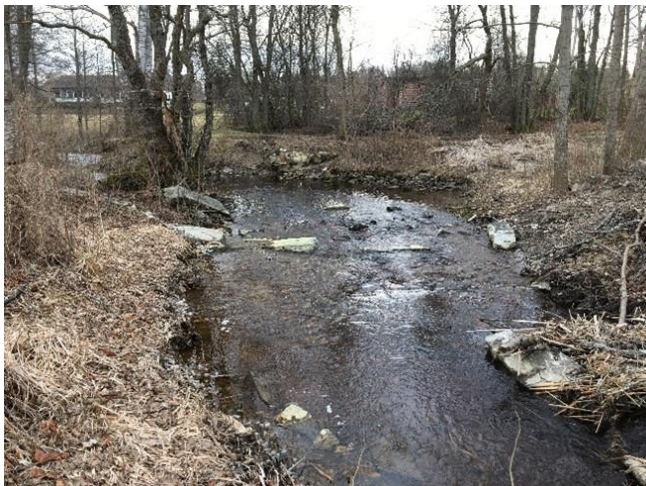
Bild 4. Strömsträcka vid tidigare läge för damm

I Lillån i centrala Sala har flera biotopvårdsprojekt genomförts med början 2018 för att sedan fortsätta med stöd av LEVA-projektet. I grenarna Banelundsbäcken och Josefsdalsbäcken har tre dammar rivits och strömsträckor återställts. LOVA-projektet har stått för kostnaderna för biotopvård i form av utläggning av sten och grus. Där bäckarna flyter samman och bildar Lillån revs tidigare en damm vid Strömsbacka och 2021 revs en större damm centralt i Sala. Någon kilometer strömsträcka har återskapats/bundits samman.

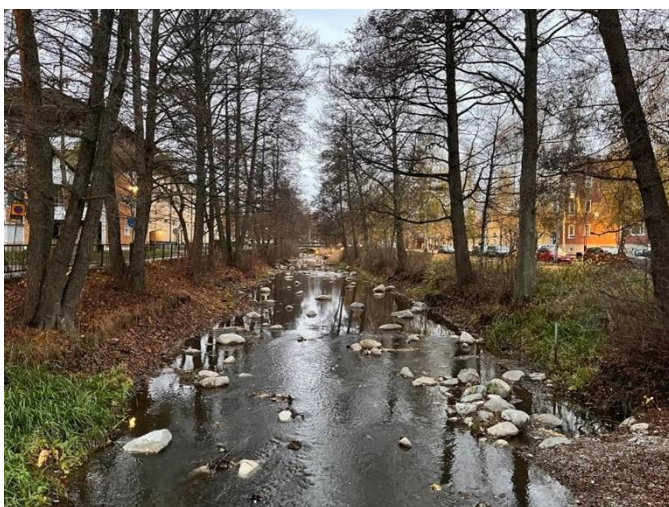
Bild 5. Uppströms den utrivna dammen vid Hyttgatan

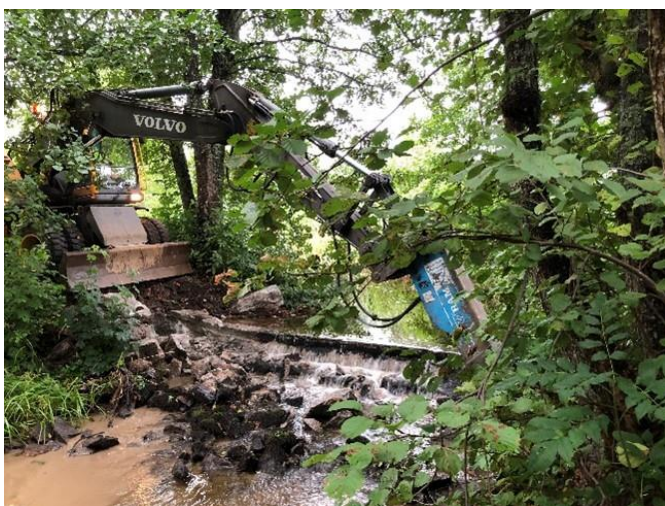
Bild 7. Damm under utrivning

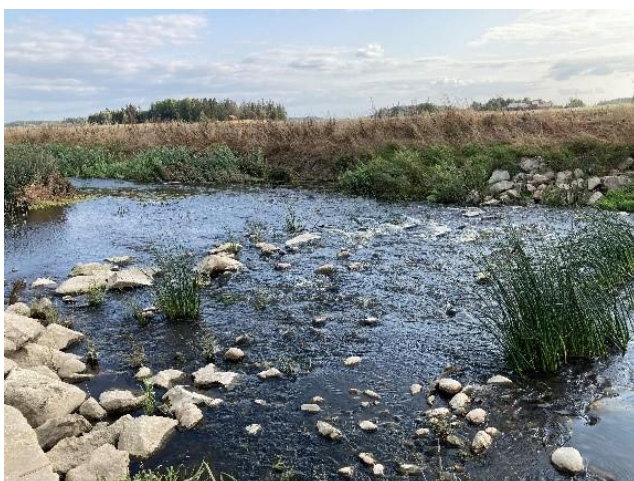
Bild 7. En av Sagåns nya forsnackar

I Sagåns huvudfåra har flera partiella vandringshinder åtgärdats. Sagån är sänkt som en markavvattningsåtgärd. Det har inneburit att naturliga forsar och strömsträckor har försvunnit på en lång sträcka av ån. Grunddammar bestående av träspont och sprängsten har ersatt forsarna för att upprätthålla en lägstanivå på vattnet i Sagån. Dessa dammar har delvis varit vandringshinder för fisk och onaturliga miljöer i ån. I LOVA-projektet har de sista av dessa grunddammar åtgärdats och strömsträckor har återskapats.

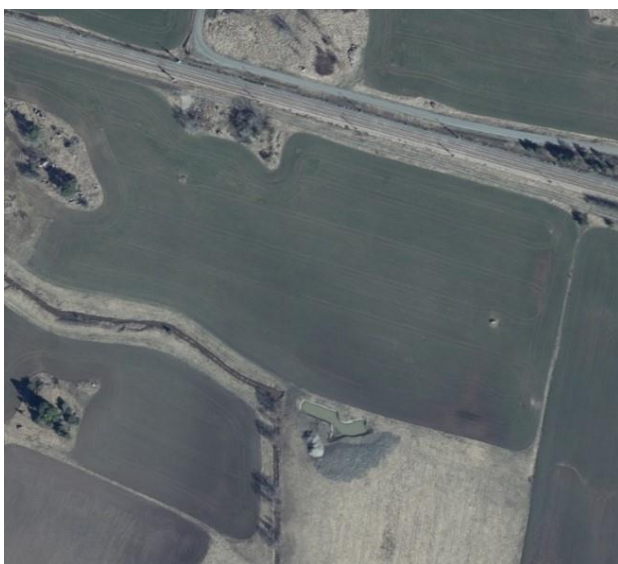
Bild 8. Satellitfoto av fosfordamm i Breds Boda

En av LOVA-projektets regelrätta fosfordammar är den i Breds Boda. På markägarens initiativ bröts ett kulverterat dike upp och en fosfordamm för sedimentation av näringsrika jordpartiklar grävdes. Dammen är byggd enligt principen att den ha en yta som är upp mot en halv procent av sitt avrinningsområde och där den första tredjedelen av bassängen är en djupdel där partiklar hinner sedimentera. När en vattenvegetation etablerat sig i den grunda delen fungerar den som ett filter för vattnet innan det rinner vidare ut i det öppna diket. Dammen har flacka slänter på båda sidor för att vilt som eventuellt går i dammen ska hitta upp på andra sidan. Markägaren är mycket nöjd med resultatet.

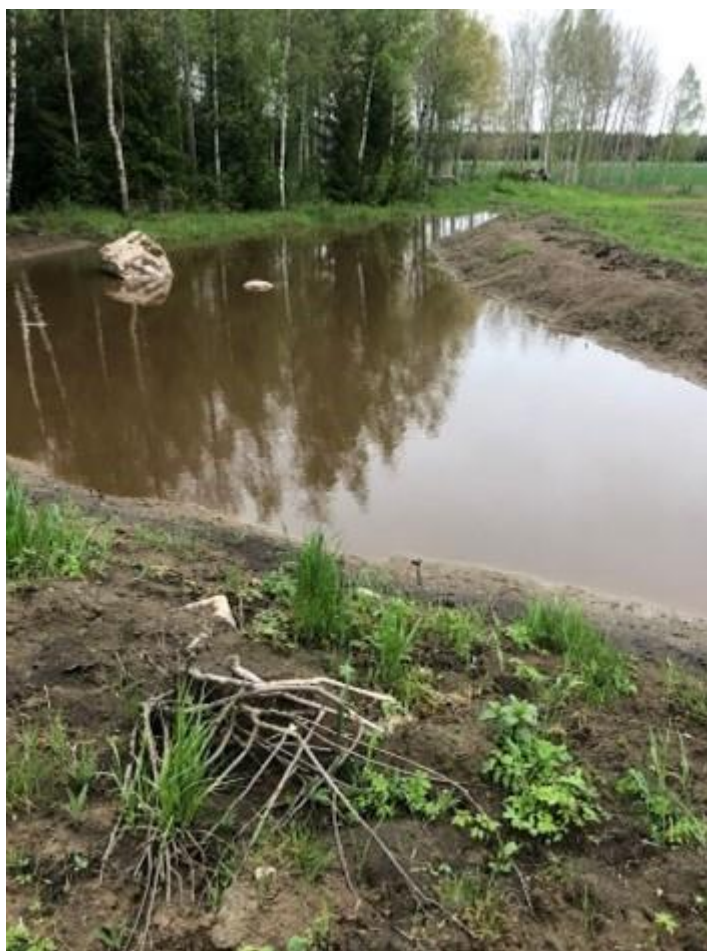
Bild 9: Backdikesdamm, Tärna

Även här i Tärna har det på markägarens initiativ grävts dammar. Dessa kallar vi backdikesdammar. Ett backdike är diket som syftar till att avleda vatten runt åkern, ofta från skogen uppströms, för att minska ytavrinning över åkern. Detta till skillnad från ett dike var syfte är att skapa ett dräneringsdjup för själva åkern. Tanken med backdikesdammen är att den är lätt att gräva när backdikesdammen ändå rensas. I samband med detta kan man på olika sätt bromsa vatten i skogen innan det når backdikesdammen som i sin tur dämpar flödet nedströms. Dessa åtgärder är billiga, skyddar jordbruksmark och blir fina grod- och fågelbiotoper.

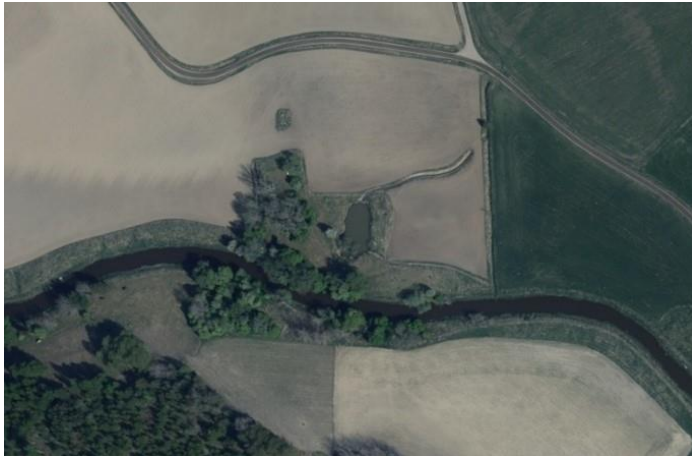
Bild 10. Fosfordamm i Persbo

I Persbo, Tärna visade markägaren på ett litet hål från en täkt intill Sagån. Ett dike passerade nära och med små medel kunde diket ledas till hålet/dammen som nu fungerar som fosfordamm. Hålet har sannolikt varit en grustäkt då det precis här har samlats en ficka med grus i omgivande lerjord. Marken runt diket ska betas så den avskurna åker innebär inget hinder för brukandet.

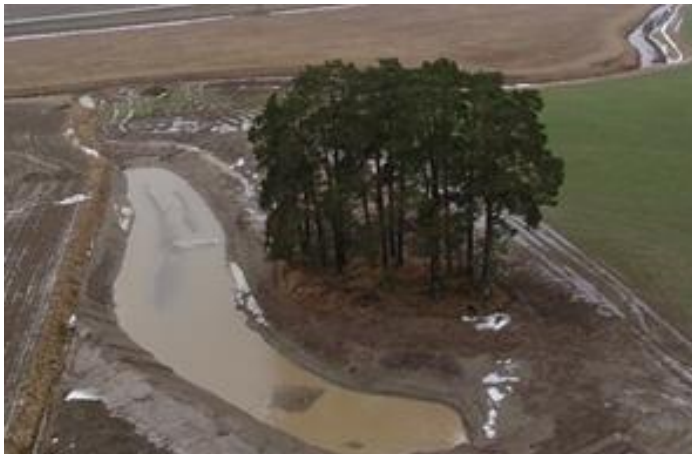
Bild 11. Svepnäs fosfordamm

I anslutning till Isätrabäcken grävdes en fosfordamm samtidigt som ett kulverterat dike förlängdes. Som kompensation för detta krävdes en damm för biologisk mångfald i anslutning till samma åker. I stället grävdes totalt tre dammar för biologisk mångfald där vi idag ser sångsvan och annan sjöfågel rasta eller häcka. Fosfordammen har gjorts tillgänglig för fisk från Isätrabäcken/Sagån så förhoppningsvis leker gäddor i dammen i vår.

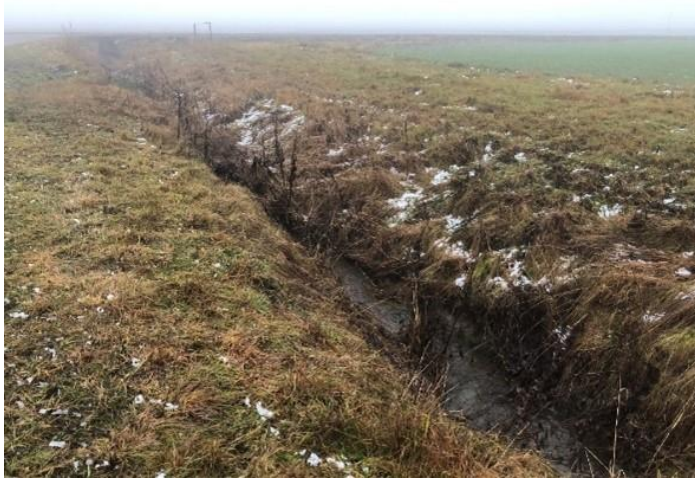
Bild 11. Dike som kulverterades, Svepnäs

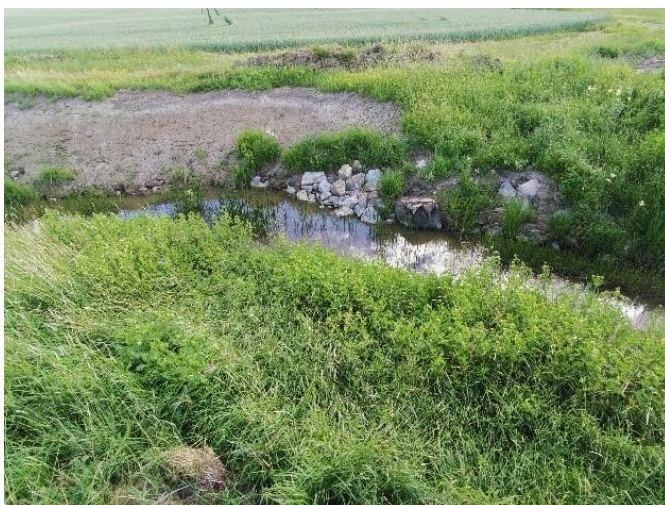
Bild 15. Erosionsskydd i Varmsätrabäcken

I samband med resning av den sänkta Varmsätrabäcken genomfördes naturvårdande åtgärder. Flackare slänter skapades så en naturmiljö kan få bestå när den hämtat sig. Träd sparades resnmassor återfördes åkermarken för att näring inte ska hamna direkt tillbaka i vattendraget, vilket annars kan bli fallet om massorna läggs på bäckkanten. Längre upp i bäcken skapades en liten forsnacke som samtidigt fungerar som vadställe för kor som betar. Detta minskar erosionen.

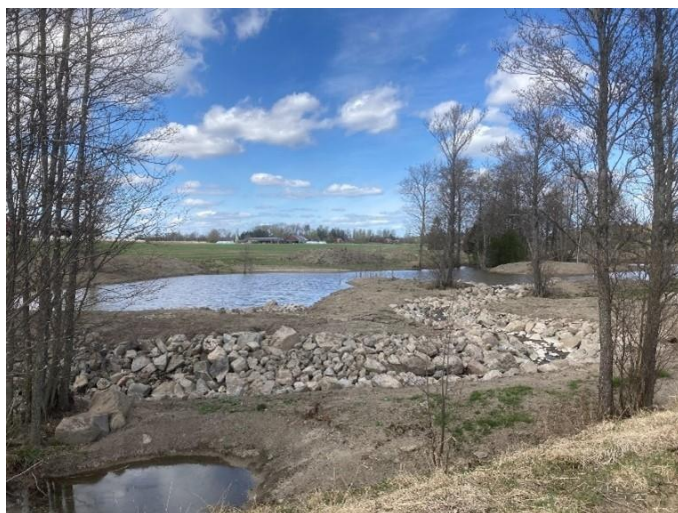
Bild 16. Omlöp i Lötbäcken

Lötbäcken. I bäcken byggdes ett omlöp så en befintlig damm kunde miljöanpassas. Omlöpet ger lika mycket porlande strömsträcka än vad som en gång fanns på platsen. I anslutning till bäcken har små fosfordammar grävts för att plocka upp fosfor från gårdscentrum och åkermark men framför allt för att hindra onaturlig erosion där diken mynnar i ravinen.

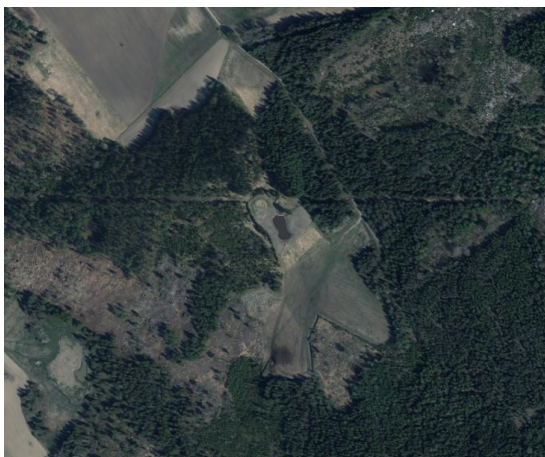
Bild 17. Satellitfoto av Gamsebo våtmark

Sörbäcks ängar är de delar av Sagåns direkta närområde som är mest drabbat av översvämningar. Det är därför särskilt pedagogiskt att anlägga fördröjningsdammar och återskapa naturliga eller naturliknande förhållanden där. Markägaren och en av de entreprenörer som genomfört projekt för vattenrådet pekade på en lämplig plats att fördröja vatten. En utäga med sällan brukad åkermark uppe i skogen kunde vara lämplig för fördröjning av vatten. Ett kulverterat dike bröts upp och en damm grävdes. Massorna skapade en flack vall med ett utlopp med begränsad kapacitet. Detta gör att det alltid finns en vattenhåla för vilt, fågel och groddjur samtidigt som hela fältet kan svämma över vid högflöden. Detta skadar inte jordbruket då vallskördar kan tas där ändå.

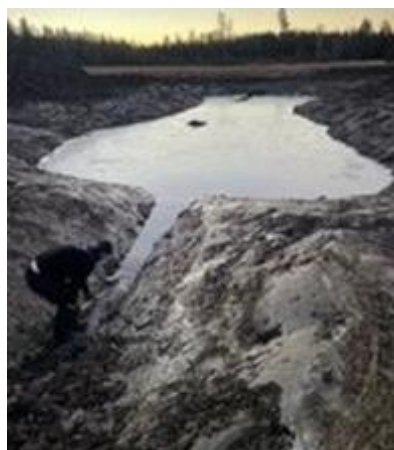
Bild 18. Våtmarken nygrävd

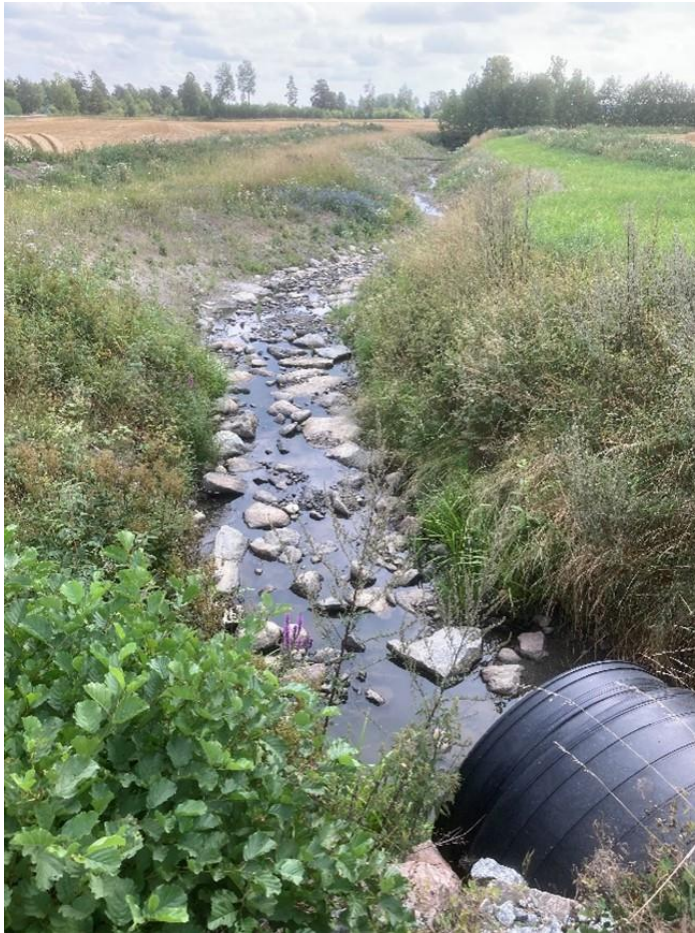
Bild 20. Hjulbäcken vid Bennebo

I anslutning till en GI-projekt (Grön infrastruktur) genomfördes biotopvård i Hjulbäcken. Flera trummor trösklades och nytt bottensubtrat tillfördes där det tidigare grävts bort.

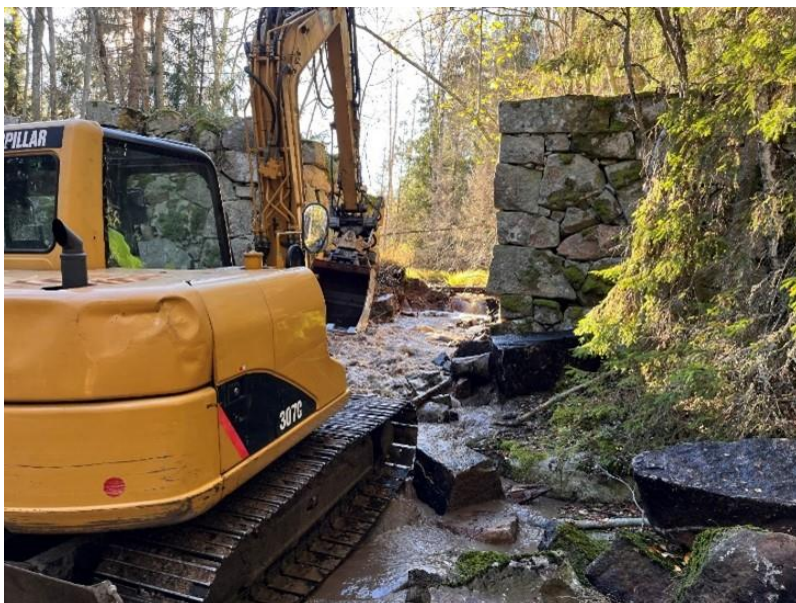
Bild 22. Lugnets kvarn

En av Sveriges största skogsbränder härjade i Svartåns avrinningsområde 2014, det som nu är Hälleskogsbrännan. Branden har medfört vattenkemiska förbättringar i Gärsjöbäcken som varit en försurad men väldigt fint strömmande bäck. I bäcken fanns flera vandringshinder. Hösten 2022 öppnades två gamla kvarndammar i ett projekt som förenade kulturmiljövård och vattenvård. Lake har sedan branden hittat tillbaka till bäcken och har nu tillgång till hela bäcken och Gärsjön. Det finns förhoppningar om att kunna återintroducera öring i Gärsjöbäcken.

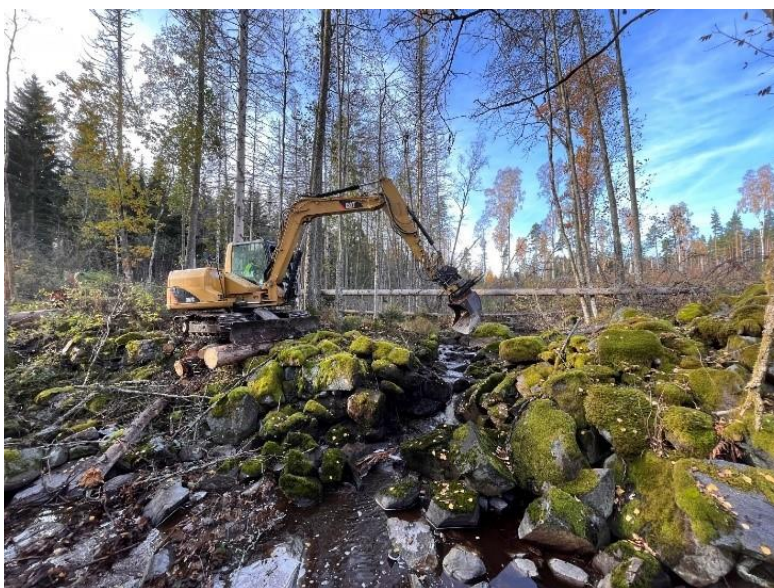
Bild 23. Äldre dammlämnning nedströms Lugnet
