Exempel på hur Seatrack webs använts i Väner Stora Enso Skoghalls bruk

Anki Magnusson 241118

Utsläppet vid Bomstadbadet den 16 augusti 2022

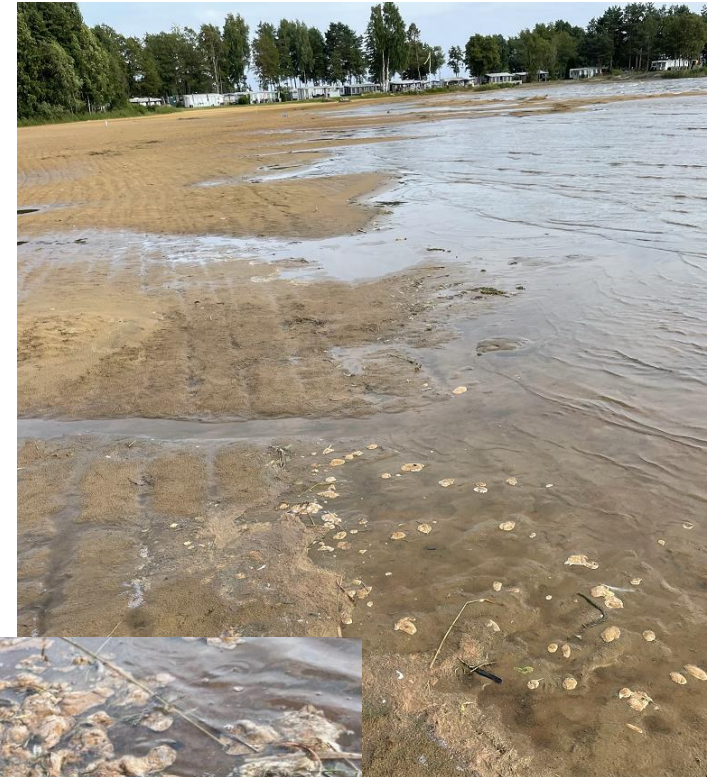
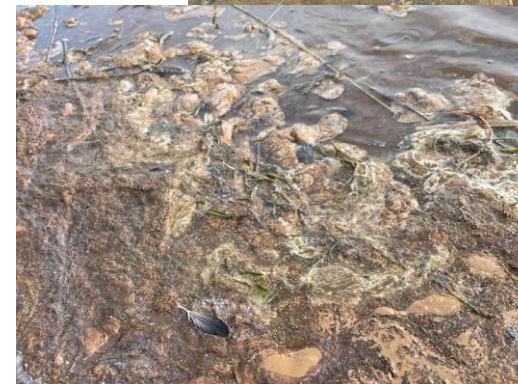
- Samtal från Karlstad Kommun den 16 augusti om misstänkt utsläpp vid Bomstadbadet.
- Felsökning startade omgående och ingen pågående driftstörning eller pågående utsläpp kunde påvisas.
- Egen personal från Skoghalls bruk samt Ragn-sells åkte ut på plats för provtagning och syning av utsläppet.
- En första bedömning var misstanke om att utsläppet bestod av talloljeliknande ämnen (extraktivämnena).
- Initialt bedömdes risk för spridning på större områden än Bomstadbadet, då det vid tillfället för utsläppet var en stark sydlig pålandsvind.
- Bomstadbadet spärrades tillfälligt av för allmänheten.

- Beslut att begränsa miljöpåverkan och starta sanering även om orsak var okänd och saneringsarbetet startade förmiddag den 17 augusti.
- Arbetet koordinerades av SE Skoghalls bruk, utfördes av Ragn-sells i samråd med Karlstad Kommun och Länsstyrelsen i Värmland. Ingrid Håstad oljeexpert på Sweco kontaktades för stöd i arbetet. mailadress på Karlstad kommuns hemsida.
- Saneringsarbetet avslutades 2 september och uppskattad mängd som sanerats var cirka 900 kg räknat som tallolja.

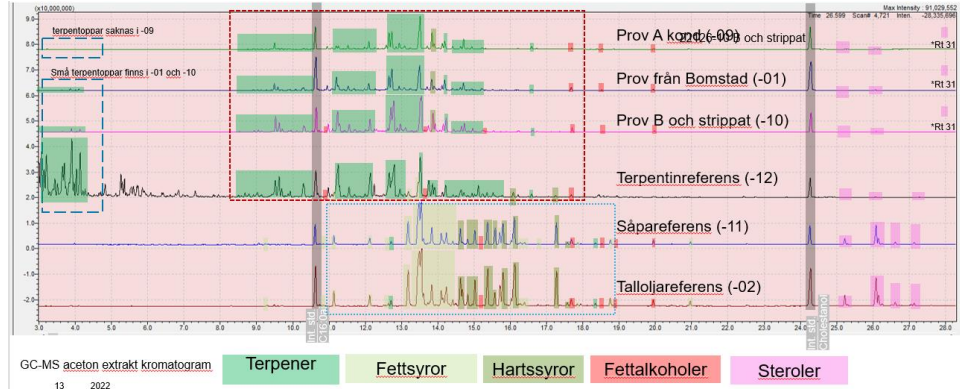
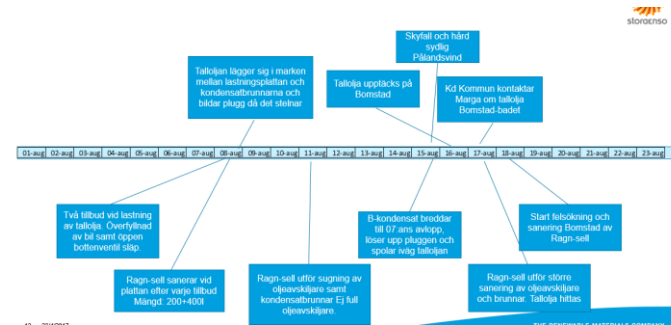
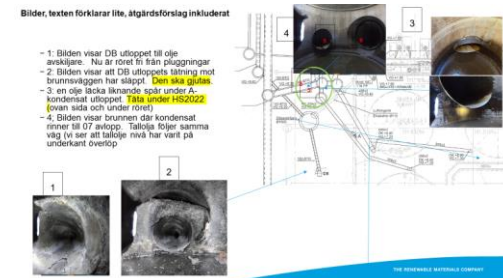
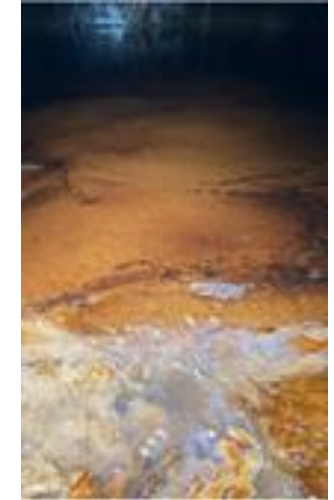
- Utredning utförd så snart utsläppet upptäcktes och pågick fram till årliga underhållsstoppet i oktober.
- Stöd från leverantör och sakkunniga/specialister
- Extraktivämen (vedämnen) från sulfatmassatillverkningen hade ackumulerats och lagt sig ovanpå kondensatet i cisternen för att sedan sköljts ut i samband med en bräddningen.
- Orsak till händelsen bekräftas av analysresultat.
- Åtgärder utfördes initialt för att förhindra liknande händelse samt överlöp cisterner har byggts om.
