Funktion hos markbaserade anläggningar i fält

Utförare: JTI, VA-guiden, 11 kommuner

Finansiering: HaV och deltagande kommuner

Om projektet

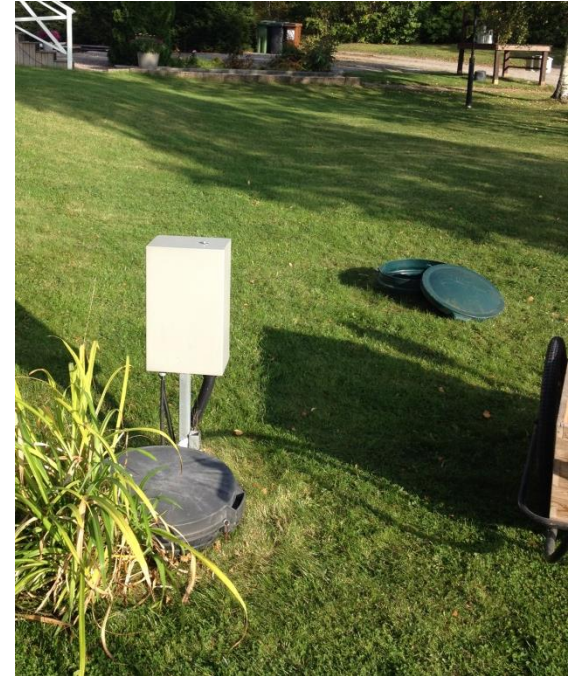
Ansökningshandlingar

- Grundvattennivå och bäddmaterial specas ej – betydelse?

Konstaterade problem?

- Dämning/hög nivå: få fall
- Höga grundvattennivåer: 25 %!?
