Åtgärdskartering Hjul- bäcken

Sala kommun

Sveriges Sportfiske- och Fiskevårdsförbund, Sportfiskarna, genomförde under april 2024 en biotopkartering av Hjulbäcken i Sala kommun. Totalt 11,2 km vattendrag karterades från utloppet i Sagån till Dragmansbosjön. Syftet var att med stöd av biotopkarteringsmetoden kartlägga mänsklig påverkan längs vattendraget samt ge förslag på lämpliga biotopförbättrande åtgärder för att gynna vattenlevande arter.

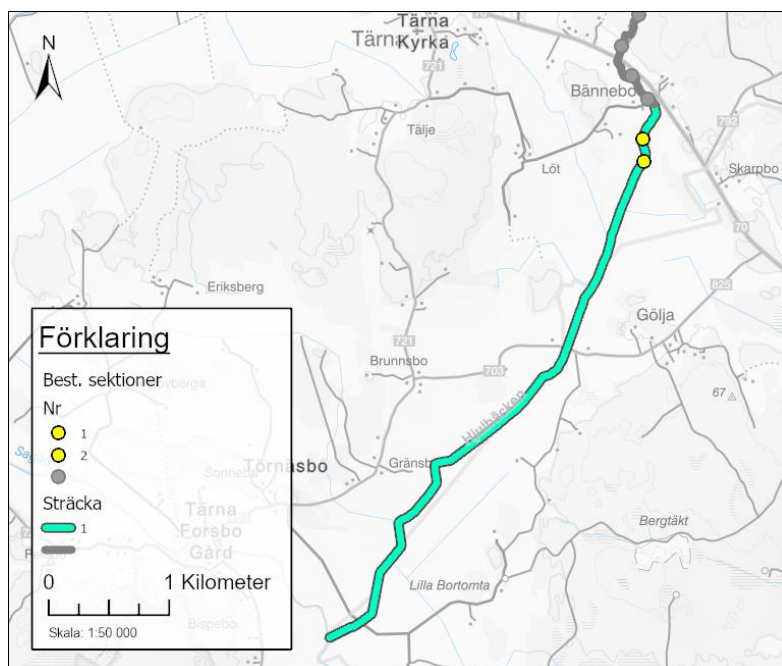
Figur 6. Översiktskartan visar sträcka 1 med bestämmande sektioner.

Sträckan domineras av lera och strömförhållandena bedöms i huvudsak vara strömmande till svagt strömmande. Den ursprungliga HyMotypen bedöms vara Ex. Närmiljön på båda sidor består av i huvudsak åkermark och beskuggningen av vattendraget bedöms som bristfällig vilket indirekt även ger en brist på död ved (Figur 7). Sträckan är kraftigt påverkad av rätning och bitvis syns gamla rensvallar längs åns kanter. Det finns även spår av gamla meanderbågar längre ned mot utloppet i Sagån (Figur 8). Längs större delen av sträckan ansluter diken från omkringliggande åkermark vilka sannolikt för med sig stora mängder näringsämnen och sediment. Den kraftiga rensningen har även resulterat i erosion (Figur 9). Rätningen har resulterat i en homogen vattenmiljö, fattig på strukturer som sten och död ved samt de grunda miljöer som annars återfinns längs strandkanter. Det finns två rensade bestämmande sektioner på sträckan (Figur 10 & Figur 11).

Hjulbäckens nedre delar är i stort behov av åtgärder som bromsar både vatten och näring. Bäckens kraftigt nedskuren och rätad för att vattnet ska försvinna fort från landskapet och dränera omkringliggande mark. Då den omkringliggande marken kring Hjulsjöbäckens nedre delar utgörs av produktiv åkermark är det av stor vikt att ta fram åtgärdsförslag som är förenliga med detta. Sådana åtgärder kan vara till exempel fosfordammar eller våtmarker på lämpliga platser. Utöver detta vore det lämpligt att höja basnivån i bäcken för att öka den vattenhushållande förmågan. Detta måste dock vara förenligt med eventuell täckdikning.

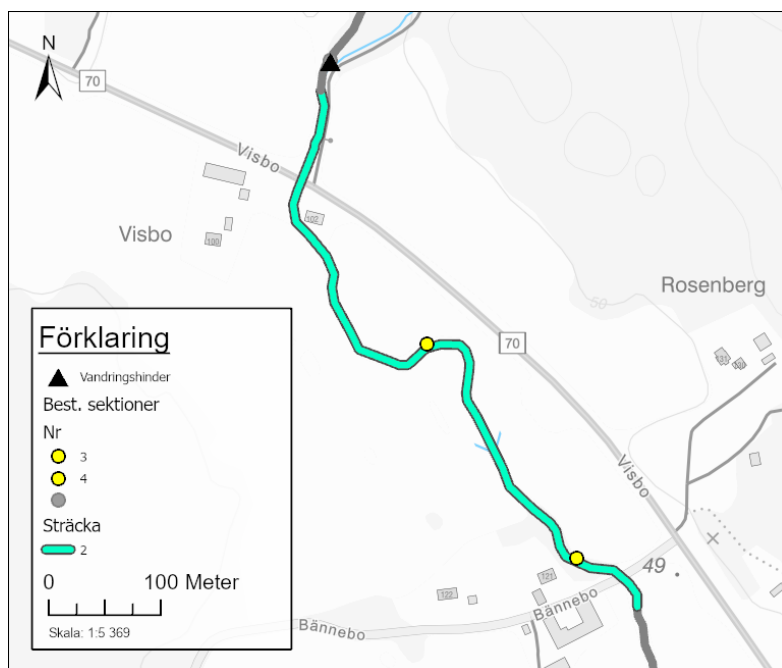
Figur 12. Översiktskarta över sträcka 2 med två bestämmande sektioner.

Bottensubstratet domineras av lera men sten och sand förekommer (Figur 13). Strömförhållandena är i huvudsak lugnflytande men det finns även kortare strömmande sträckor. Beskuggningen bedöms vara bristfällig och mängden död ved är låg. Närmiljön utgörs i huvudsak av åkermark.

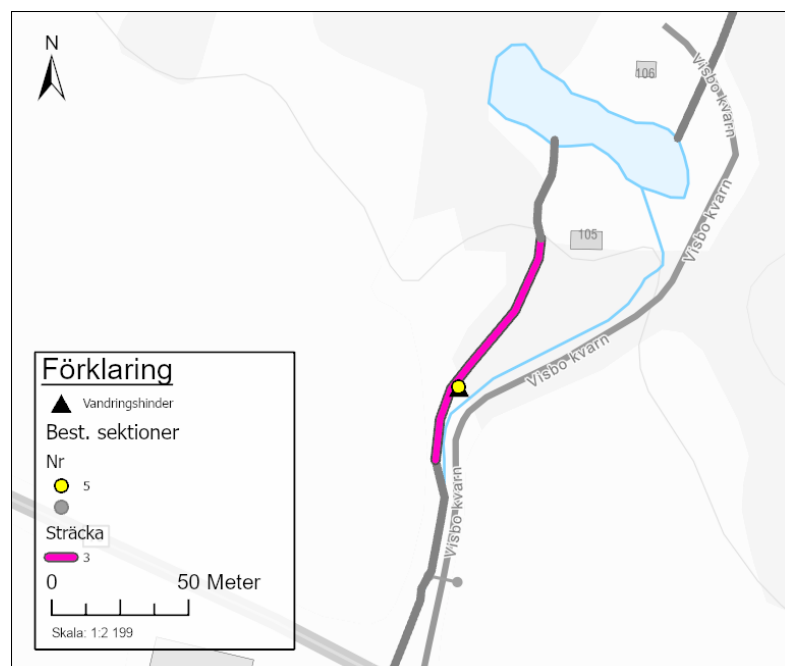
Figur 15. Översiktsskarta över sträcka 3 och vandringshindret på sträckan.

Strömförhållandena är huvudsakligen strömmande till svagt strömmande och bottenstrukturer utgörs mestadels av sand men även sten och grus förekommer (Figur 16 & Figur 17). Beskuggningen på sträckan bedöms vara god. Sträckan är rensad och kanske framför allt rätad, troligen till följd av den kvarnverksamhet som funnits uppströms tidigare. Det finns även en rensad bestämmande sektion som är belägen i anslutning till den trumma som finns på sträckan.

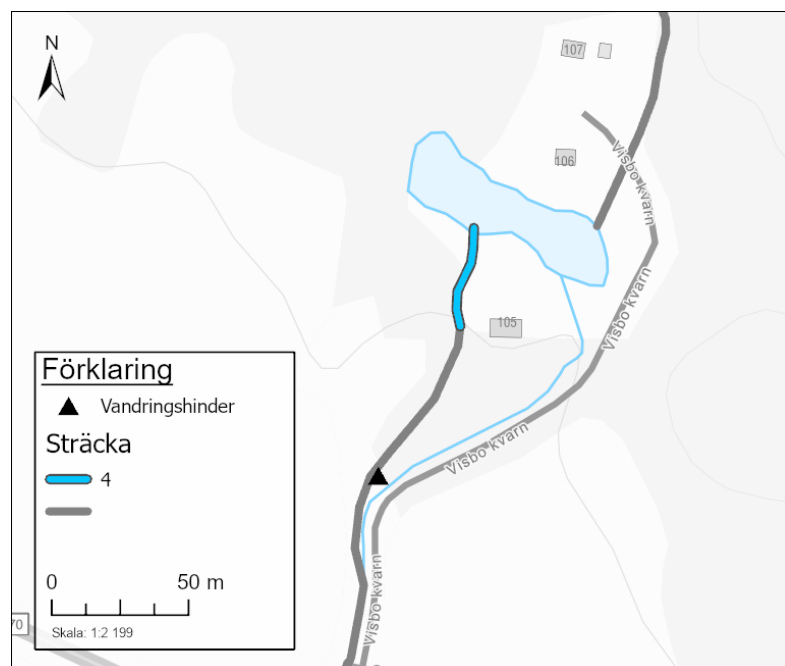
Figur 19. Översiktskarta för sträcka 4.

Bottensubstratet utgörs till större del av block men sand, grus och sten förekommer också (Figur 20). Beskuggningen är god längs hela sträckan och mängden död ved måttlig. Sträckan är rensad och en stor del av blocken ligger på sidan av vattendraget (Figur 21). Det är oklart om sträckan utgör vattendragets naturliga sträckning då den är belägen inom det gamla kvarnområdet. Sträckan avslutas med en damm (Figur 22).

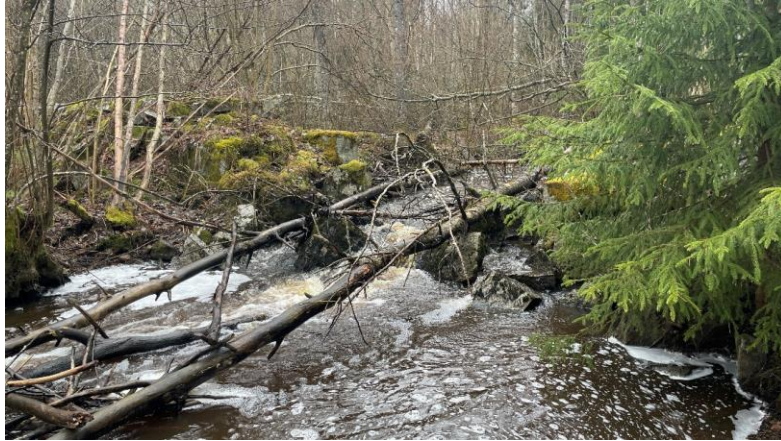
Vattendraget är kraftigt rensat med sten och block längs sidorna (Figur 25). Bottensubstratet består i huvudsak av sten med inslag av block och grus och förekomsten av död ved är god. Beskuggningen är hög tack vare den trädridå som omger vattendraget på båda sidor.

Figur 24. Sträcka 5 utgörs av HyMotypen Bx.

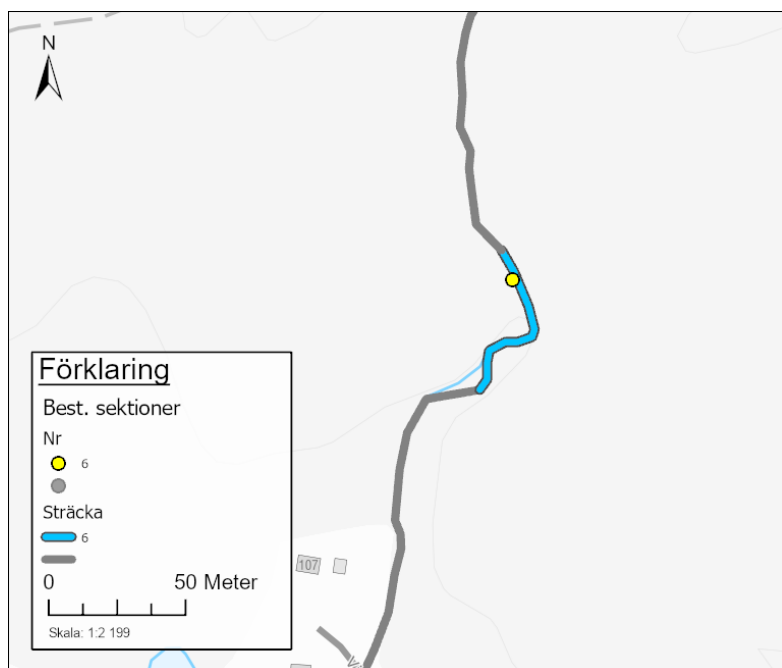
Figur 26. Översiktskartan visar sträcka 6 med bestämmande sektioner.

Vattendraget är kraftigt rensat med sten längs sidorna. Bottenstratet består i huvudsak av sand med inslag av block och grus och förekomsten av död ved är måttlig (Figur 27). I slutet av sträckan finns även en sprängd klack som tidigare varit en bestämmande sektion (Figur 28). Beskuggningen är hög tack vare den trädrå som omger vattendraget på båda sidor.

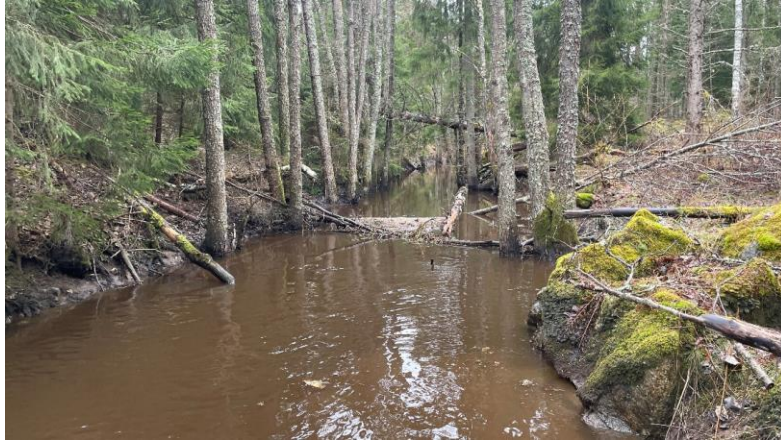
Bottenstratet består i huvudsak av silt med inslag av sand. Förekomsten av död ved är god och beskuggningen likaså. Vattendraget är kraftigt rensat och kanaliserat. Längs bäckens sidor finns stora rensvallar (Figur 31).

Figur 30. Sträcka 5 utgörs av HyMotypen Fö men har sannolikt ursprungligen varit Ex.

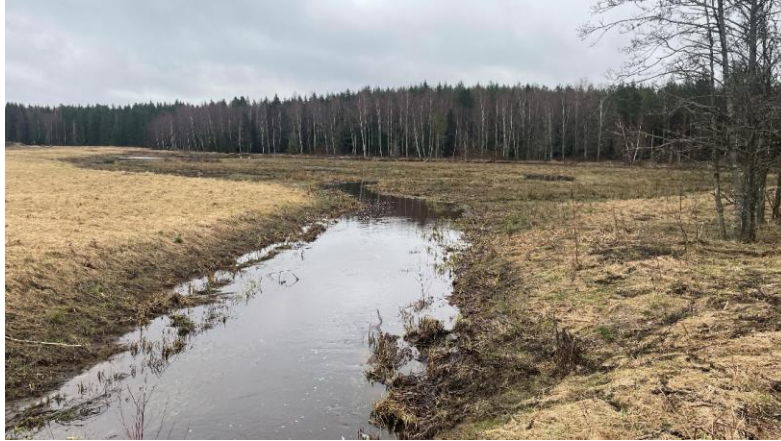
Bottensubstratet består i huvudsak av lera med inslag av sand och förekomsten av död ved är låg. Beskuggningen är låg då sträckans närmiljö utgörs av öppna svämplan. Vid höglöden kan bäcken bredda ut över svämplanen och bilda en våtmarksliknande miljö.

Figur 33. Sträcka 8 utgörs av HyMotypen Ex och innefattar en återmeandrad sträcka.

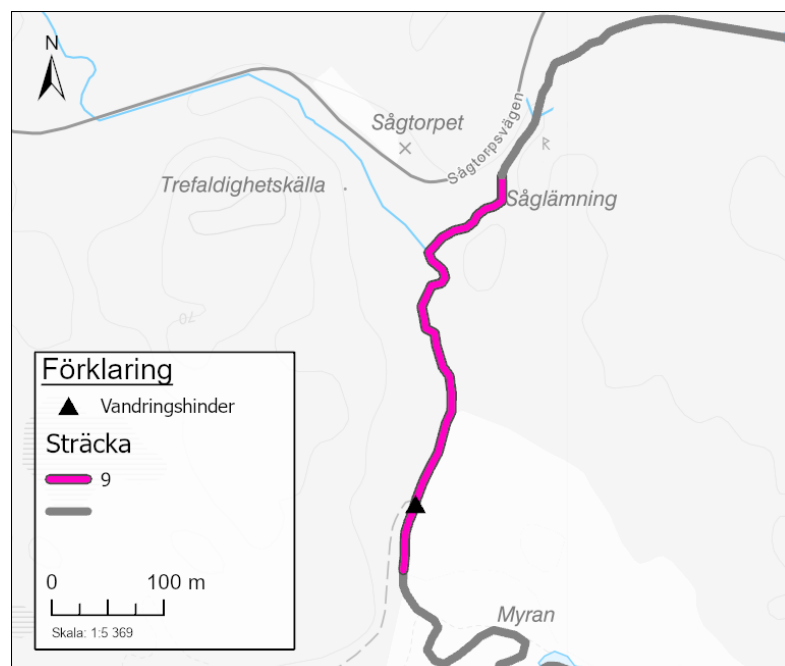
Figur 34. Översiktskartan visar sträcka 9 samt vandringshindret på sträckan.

Vattendraget är kraftigt rensat med sten längs sidorna. Bottensubstratet består i huvudsak av lera men även silt och sand förekommer rikligt. Förekomsten av död ved är god och beskuggningen likaså. Vattendraget är kraftigt rensat och basnivån är sänkt. Andelen bäverpåverkan i vattendraget höjer dock basnivån temporärt (Figur 36). Det finns en trumma relativt tidigt på sträckan som utgör ett vandringshinder då den är för högt placerad (Figur 37 & Figur 38).

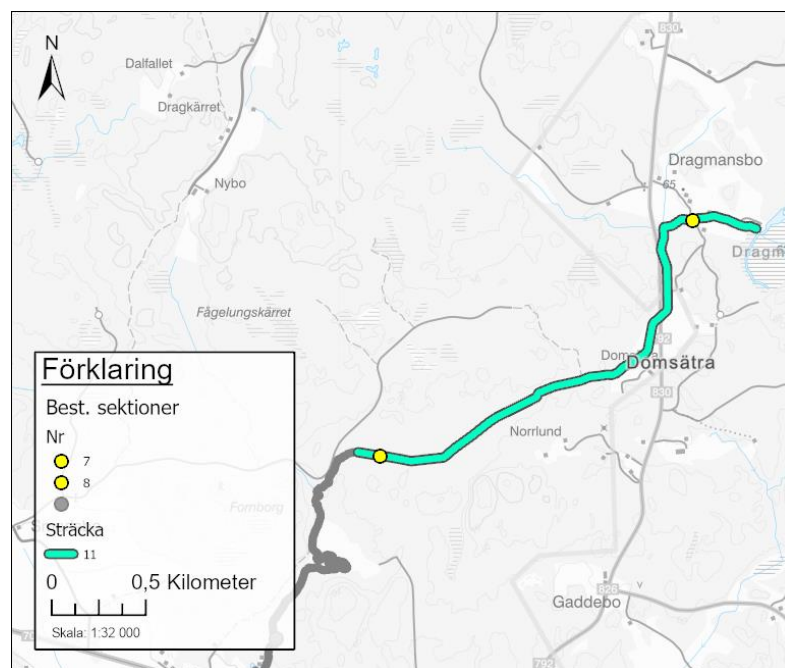
Figur 42. Översiktskartan visar sträcka 11.

Trots bedömningen av HyMotyp finns det kortare delsträckor där vattendraget har kontakt med svämplanet. Vattendraget är rätat och omgrävt. Bottenstratet består i huvudsak av lera men annat finkornigt sediment förekommer också. Förekomsten av död ved är låg och beskuggningen är måttlig. Det finns ett biflöde och ett större dike som ansluter till bäcken i slutet av sträckan (Figur 44 & Figur 45). Utöver det större diket och den utdikade bäcken som ansluter finns ett stort antal mindre diken längs stora delar av sträckan. Strax nedströms Dragmansbosjön finns en sprängd klack som troligen orsakat sänkningen av sjön. Sträckan avslutas vid Dragmansbosjön som är ett tidigare sjösänkingsföretag där man återställt sjön (Figur 46).

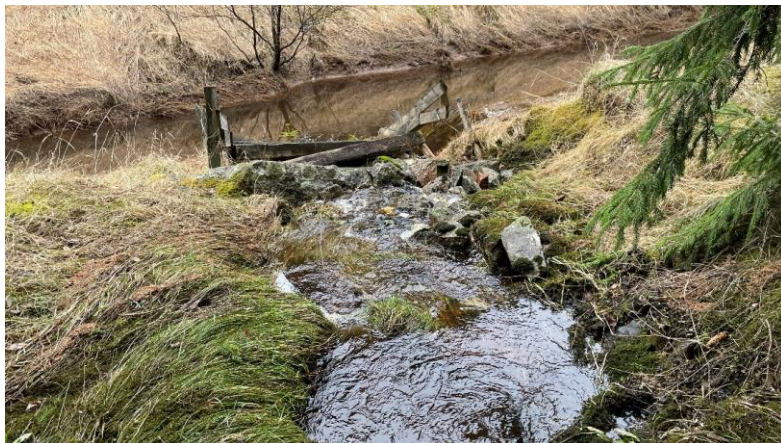
Figur 44. Sträckan har ett biflöde som ansluter strax innan Dragmansbo.

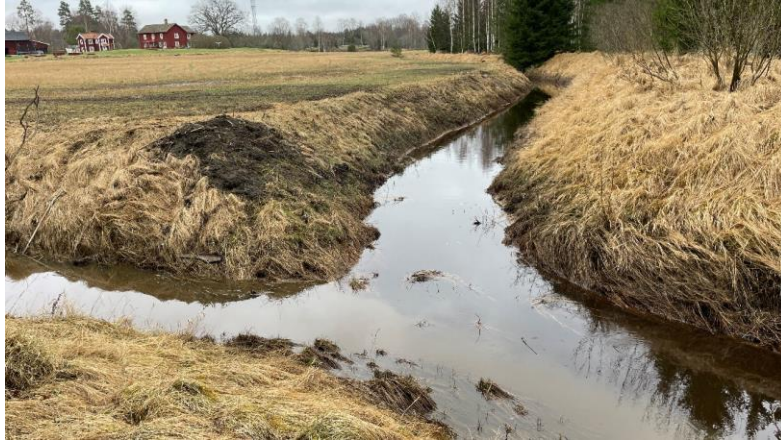
Figur 45. Ett anslutande dike nära Dragmansbo syns till vänster i bild.

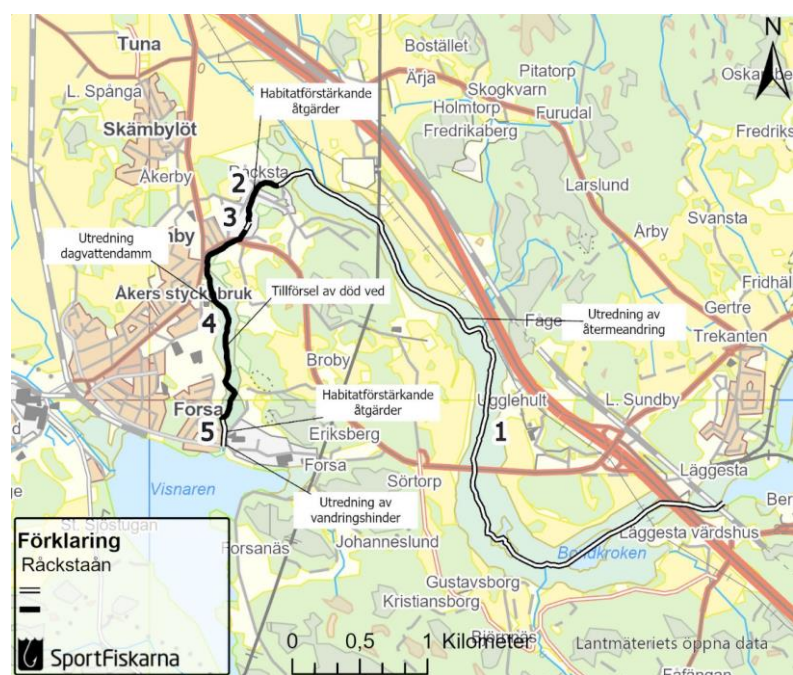
Figur 49. Översiktskarta över föreslagna åtgärder.
