# Förorenade sediment

## en utmaning för Sala

## Gruvans vattensystem

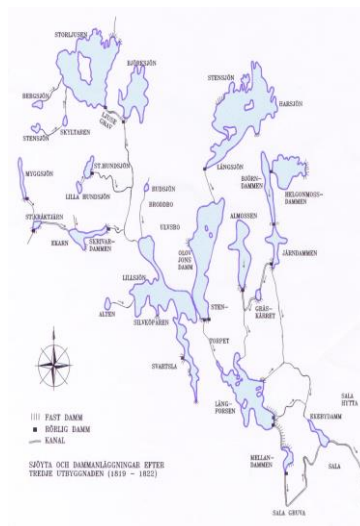
Karta 1

Gruvans vattensystem  
upptar 1/11 del av Sala  
kommuns totala yta

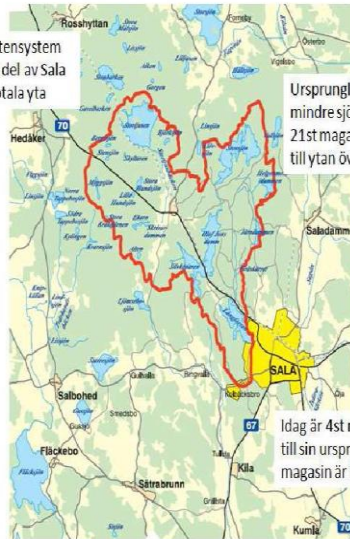
Karta 2

Ursprungligen fanns 14st  
mindre sjöar. Idag finns  
21st magasin, varav 5st  
till ytan överstiger 1km<sup>2</sup>

Idag är 4st magasin avsänkta  
till sin ursprungliga nivå. 3st  
magasin är helt avsänkta.
