Bekämpningen av sjögull i Mälaren

Mälarseminariet, 29 november 2023

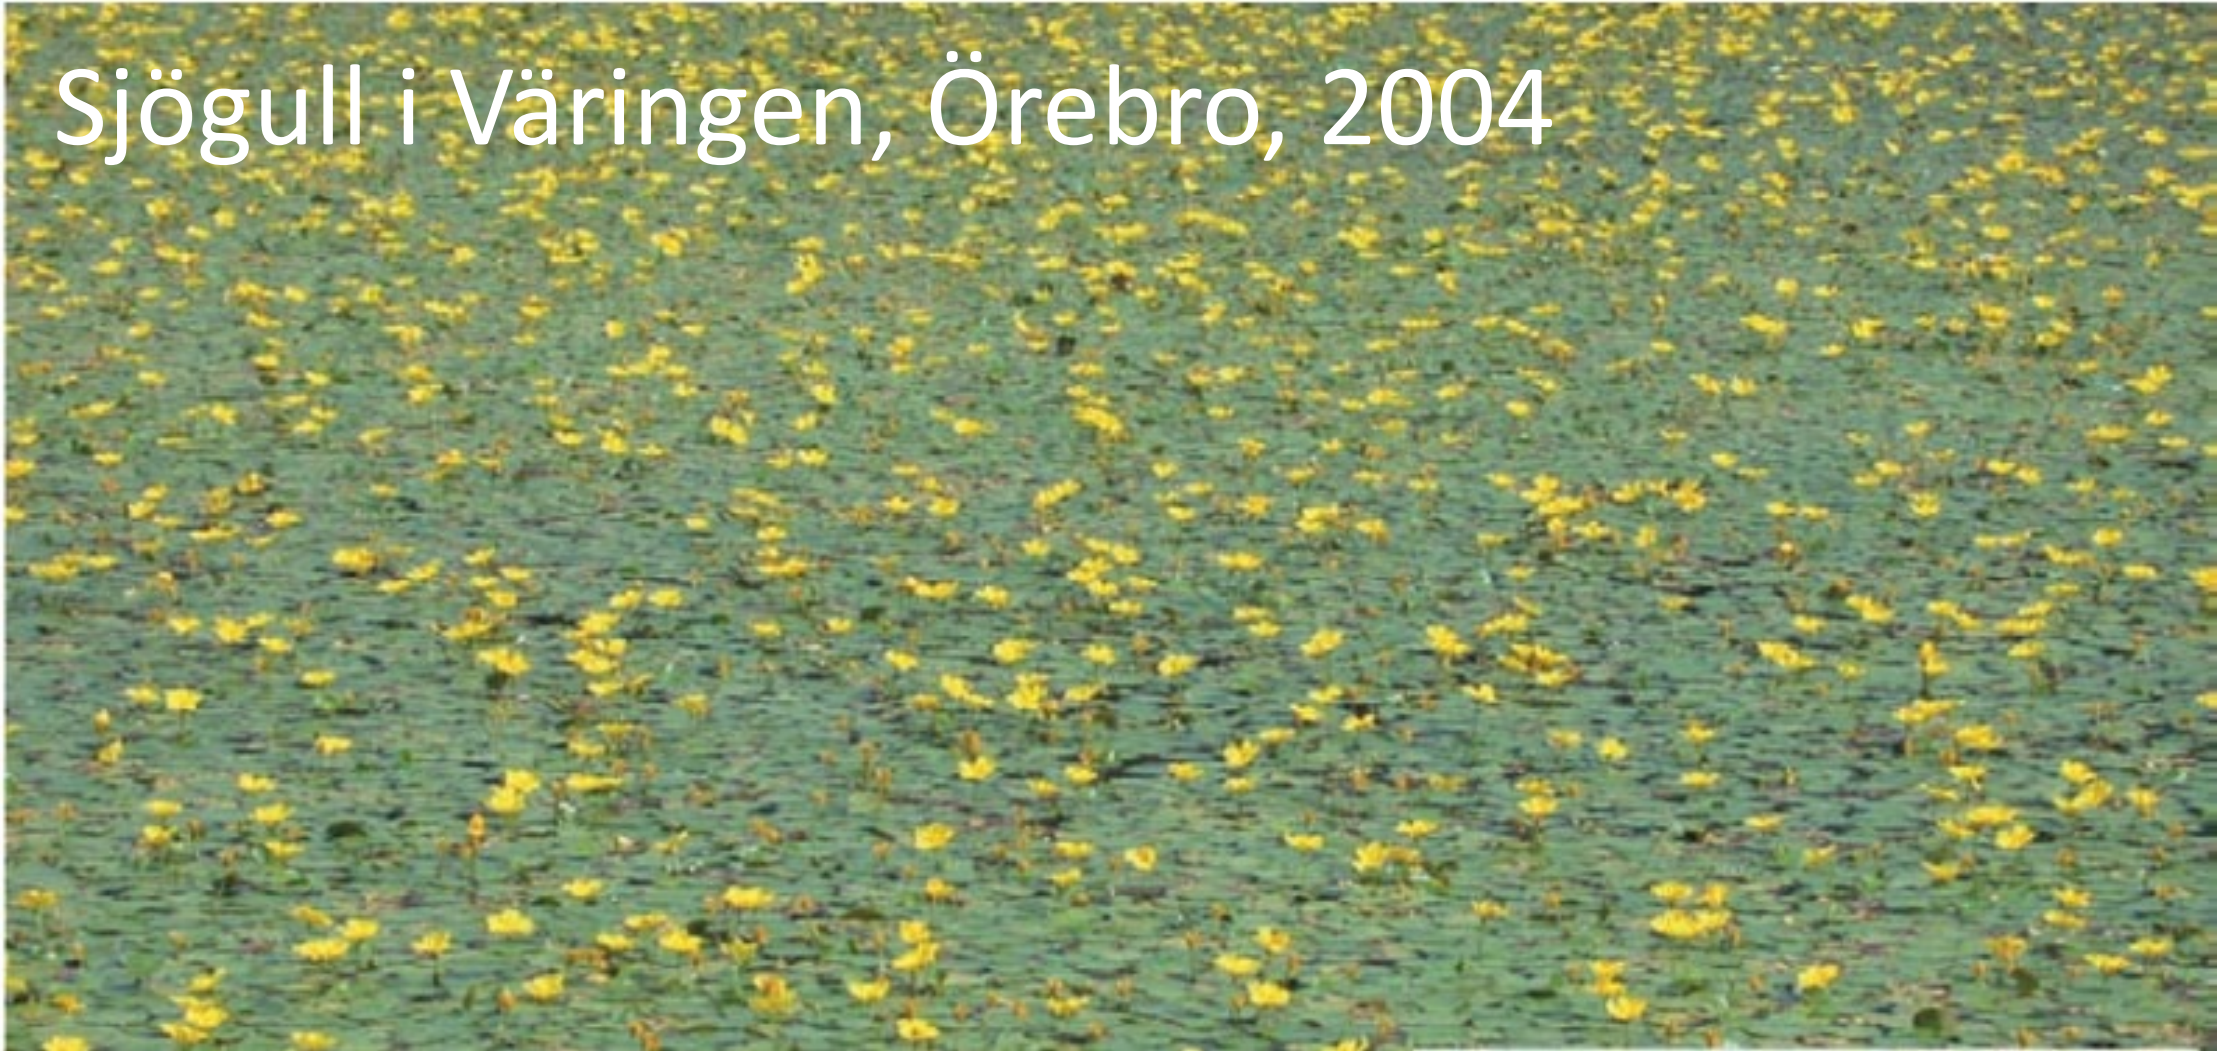
Sjögull i Väringen, Örebro, 2004

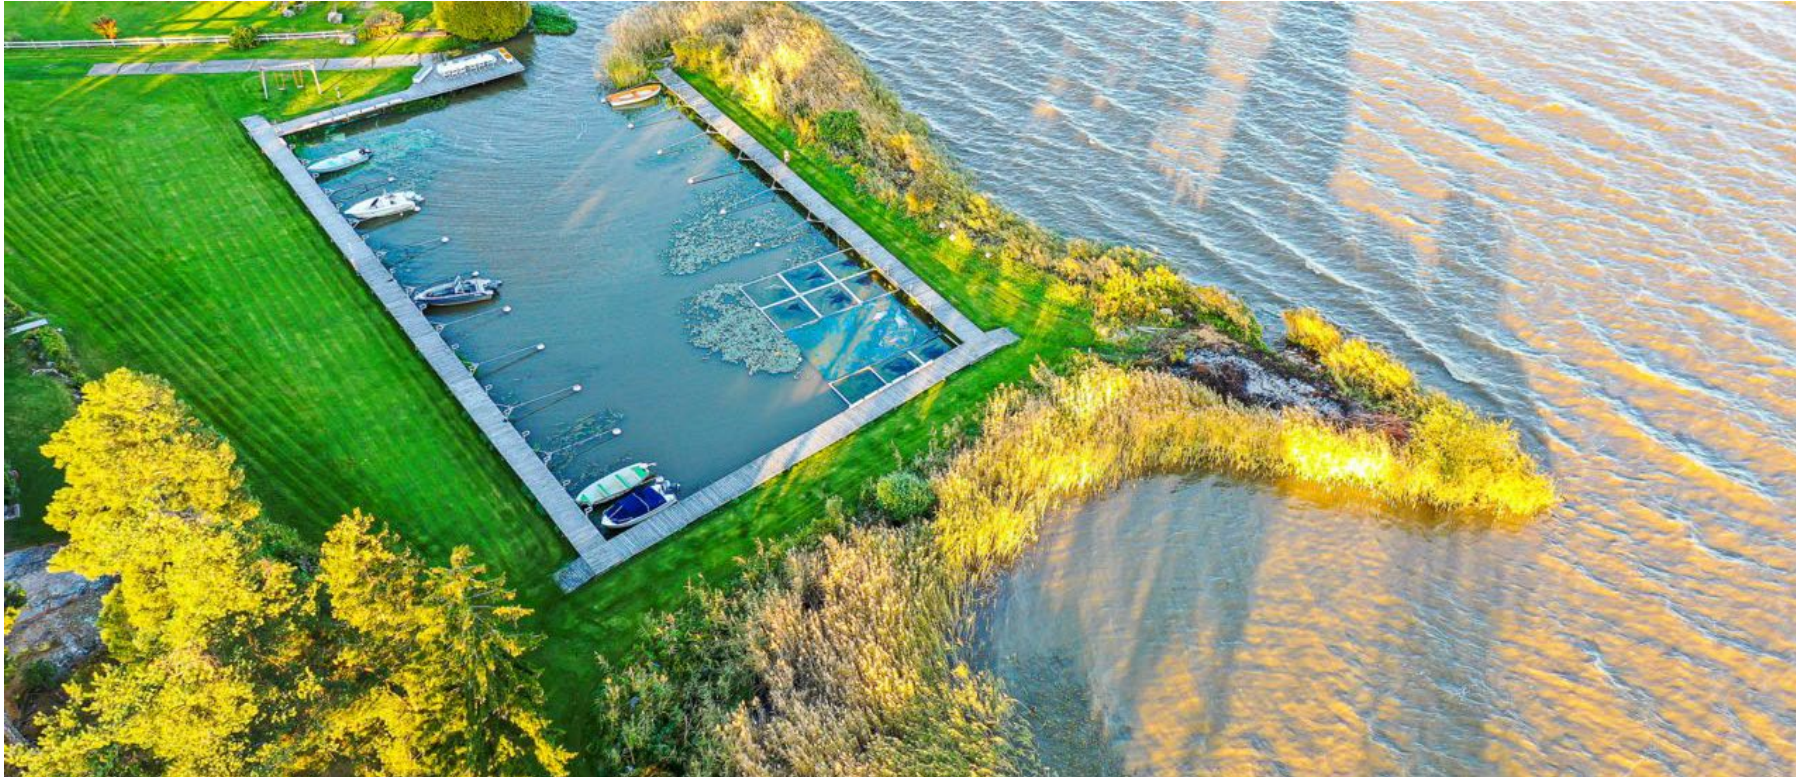
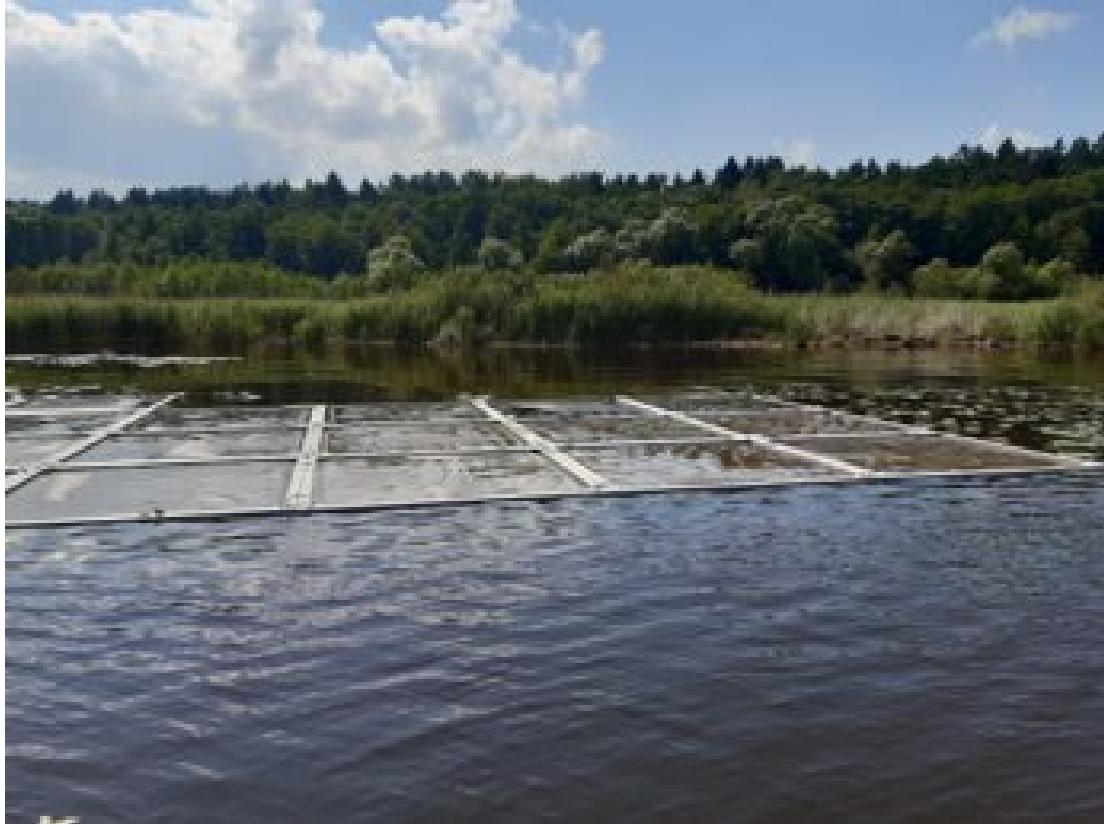
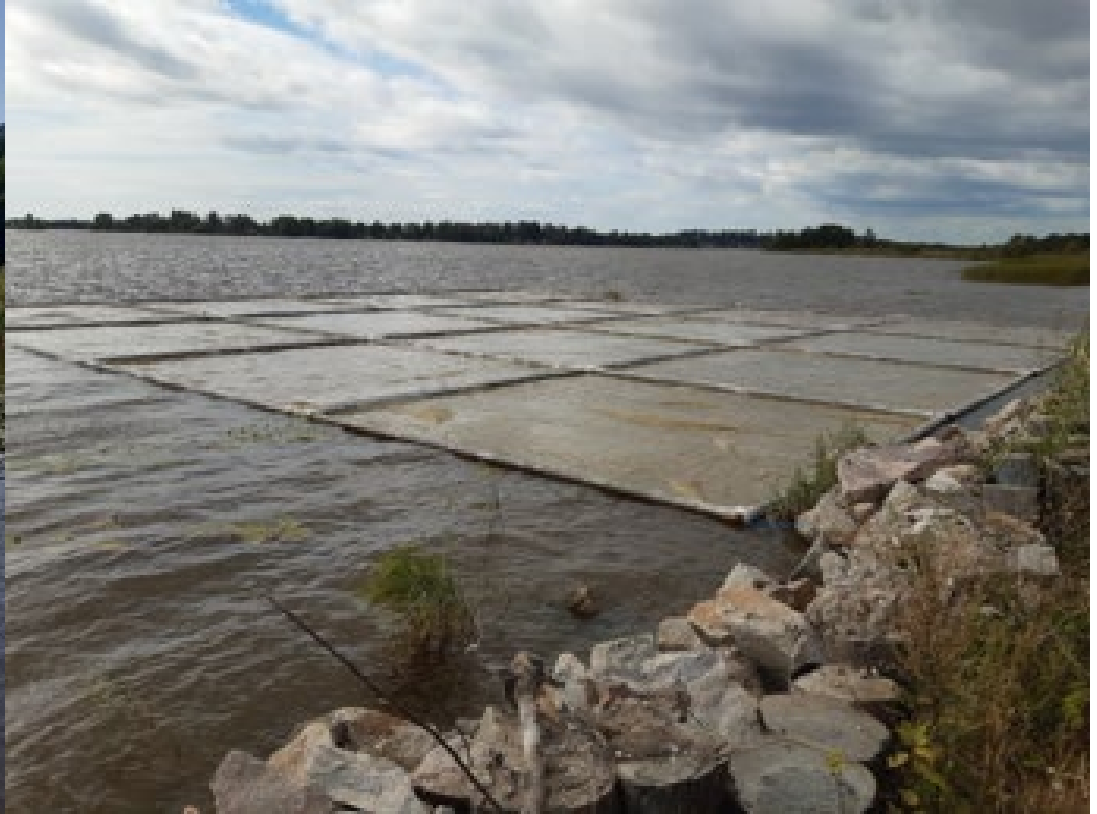
Metod bekämpning: täckning med ljusstätt material

Bekämpning med flytande dukar

- Hindrar solljus och dödar växtlighet
- Enkel att montera
- Hållbar konstruktion
- Miljövänlig
- Utrustning går att återanvända
- <https://svt.se/nyheter/lokalt/vastmanland/invasiva-arten-sjogull-ska-stopas-i-vastmanland>

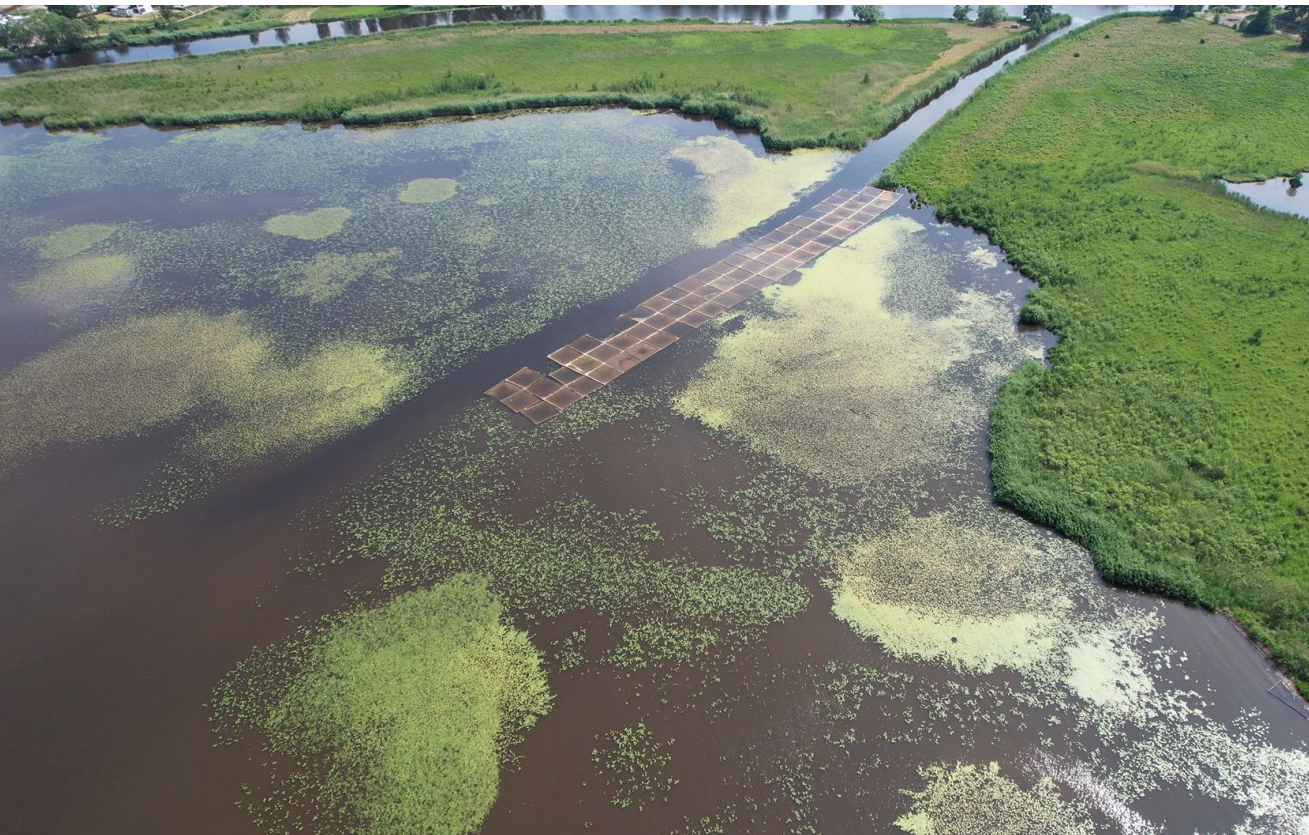
230621, Arbogaåns mynning

Sjögullsdöd i Mälaren

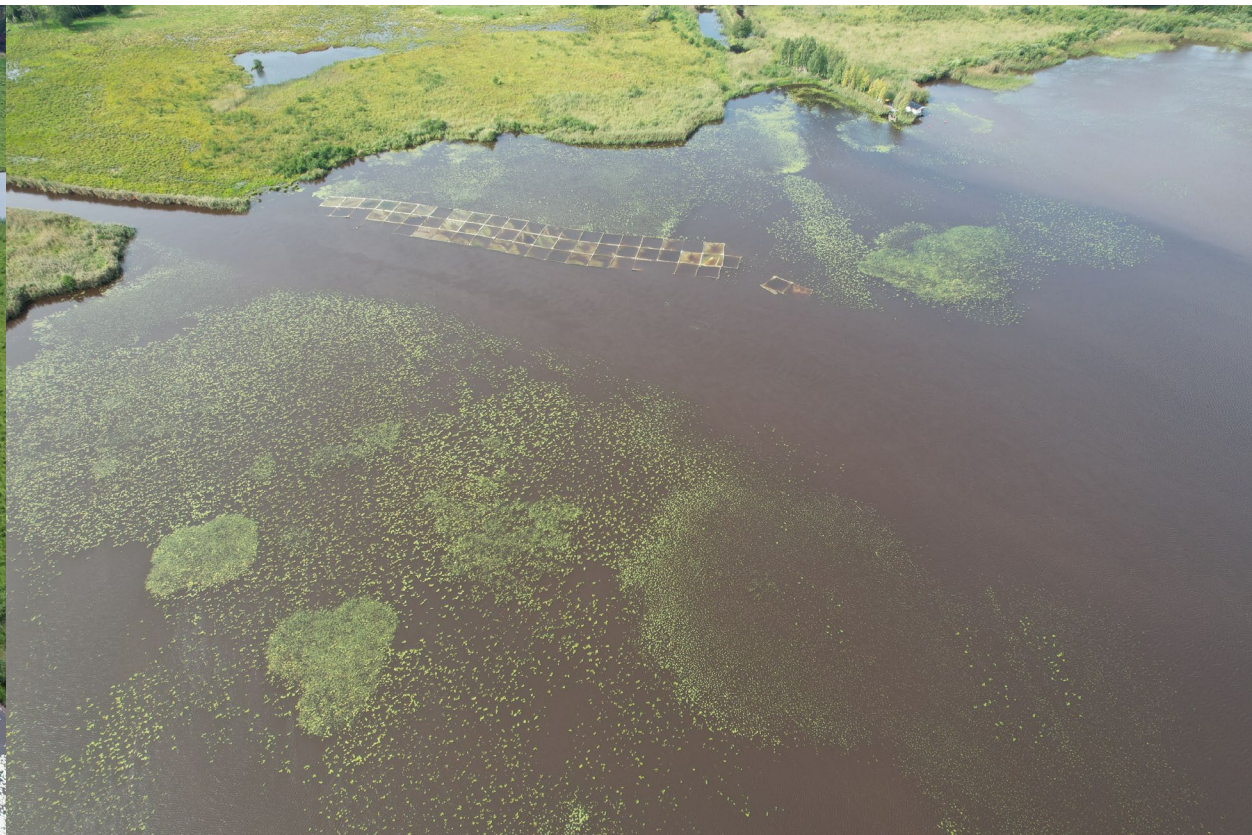
230821, Arbogaåns mynning
